ग्राम भल्डगांव, तहसील चिन्यालीसौंड, जनपद उत्तरकाशी में भूस्खलन प्रभावित क्षेत्र की प्रारम्भिक भूगर्भीय निरीक्षण की आख्या।

जिलाधिकारी, उत्तरकाशी, कार्यालय पत्र संख्या 3686/ग्यारह-विविध(2012-13) दिनांक 31 मई 2013 के अनुपालन के क्रम में दिनांक 30-06-2013 व 01-07-2013 को ग्राम भल्डगांव का स्थलीय भूगर्भीय निरीक्षण श्री सोवेन्द्र सिंह महन्त, राजस्व उपनिरीक्षक (मो.नं.-9412922867), श्री पी0 एस0 चौहान, कानूनगो (मो.नं.-9458129244), श्री कमल लाल, प्रतिनिधि श्रीमती विमला देवी क्षेत्र पंचायत सदस्य के सहयोग से अधोहस्ताक्षरी द्वारा भूगर्भीय निरीक्षण कार्य सम्पन्न किया गया, जिसकी निरीक्षण आख्या निम्नवत है:-

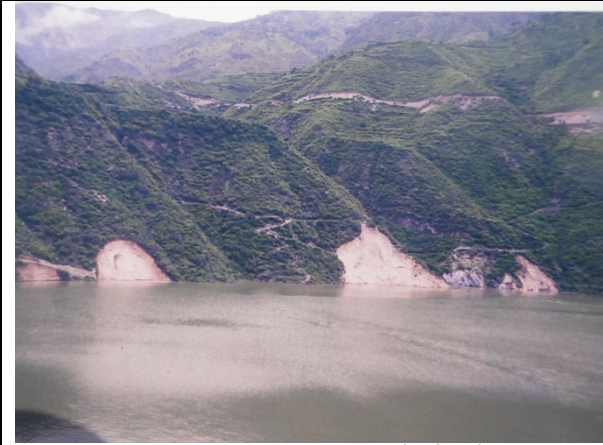
जलस्तर बढ़ रहा था उस समय की स्थिति।
(श्रोत: ग्राम प्रधान भल्डगांव)

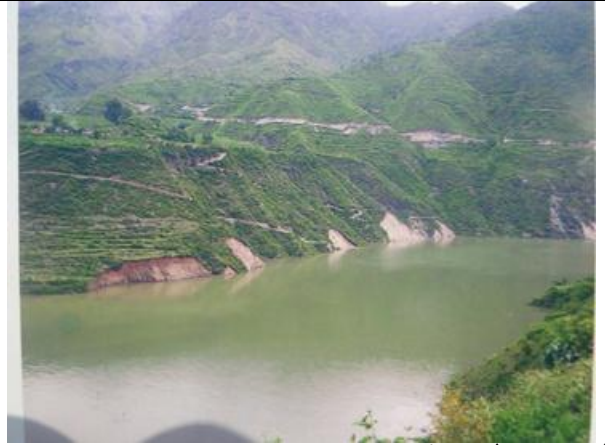
जलस्तर बढ़ रहा था उस समय झील के स्तर के सापेक्ष ग्राम की स्थिति।

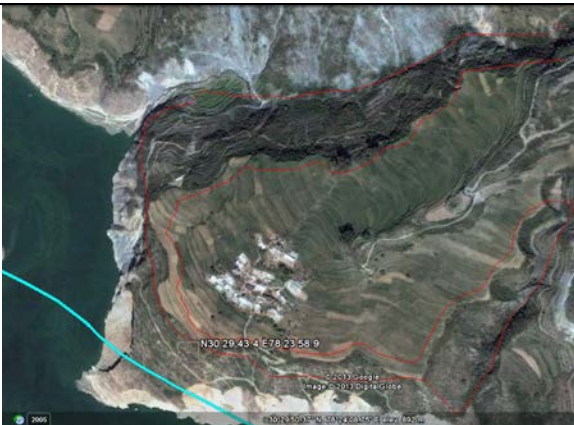
वर्तमान में लाल रंग के मध्य का क्षेत्र भूगर्भीय दृष्टि से असुरक्षित (Source :google earth) Imagery acquisition dt 3April2007)

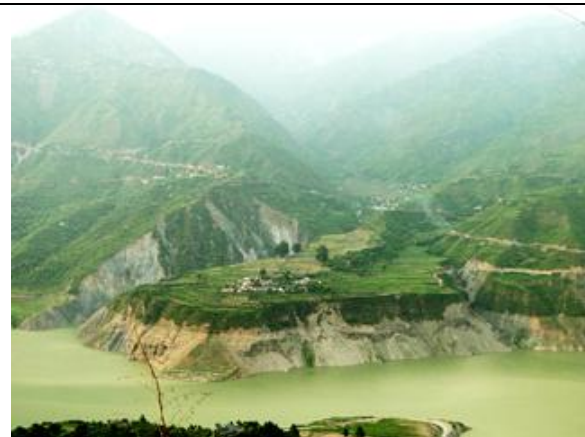
भल्डगांव का क्षेत्र दक्षिण से झील व पश्चिम व पूरबी की स्थिति।

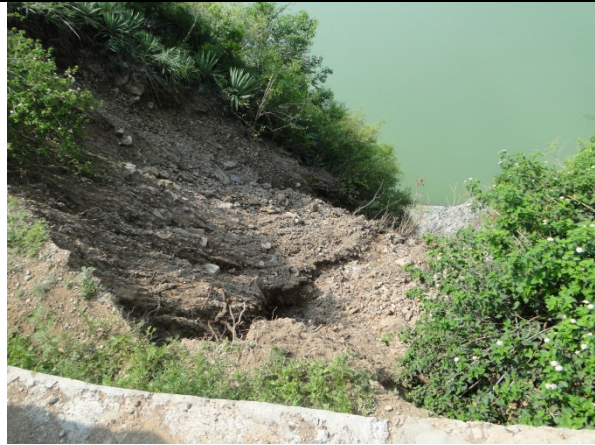
झील तक भूस्खलन प्रभावित कतिपय स्थलों की स्थिति ।

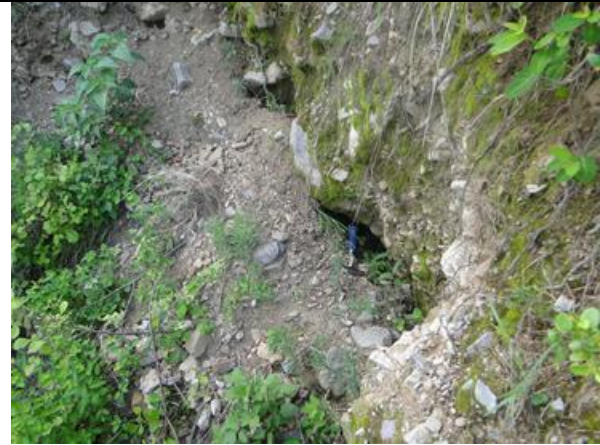
भेलीगाड़ के दायें फलैंक पर डारूनहिल में दरारों की स्थिति ।

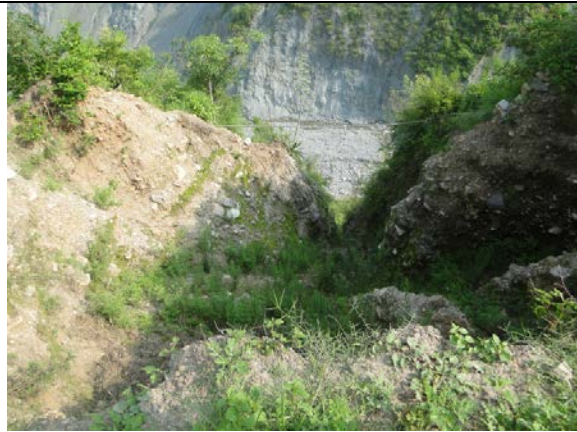
भेलीगाड़ के दायें फलैंक पर कृषिभूमि में भूस्खलन के **gully** निर्माण ।

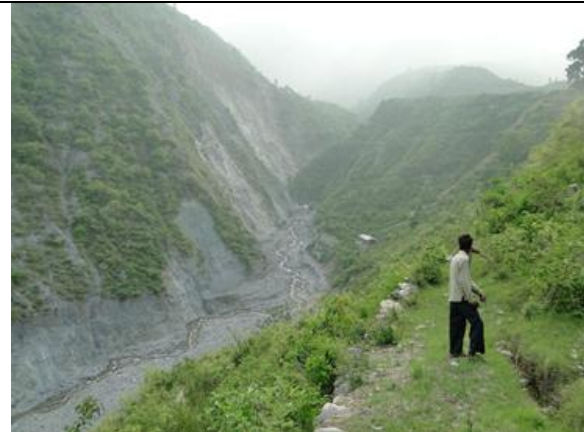
भेलीगाड़ के दायें फलैंक पर कृषिभूमि के डारूनहिल में दरारों ।

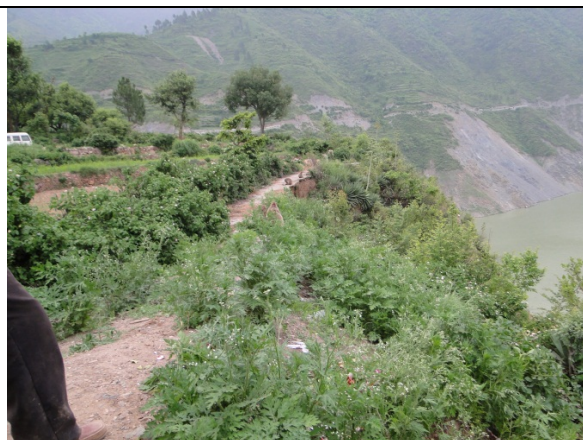
ग्राम का दक्षिणी भूभाग पर झील क्षेत्र के जल स्तर के बढ़ने से कटाव के संकेत आर.एल.0-835 मीटर से ऊपर भी अवलोकित (*observe*) किये गये हैं। इसी प्रकार से भेलीगाड नाले के बायें फ्लैन्क पर ढलान की दिशा के लम्बवत एवं वक्र रूप में दरारें आर.एल. 835 मी0 से ऊपर भी अवलोकित की गयी हैं।

दक्षिणी क्षेत्र से झील के स्तर **RL 835** मी० से ऊपर अस्थिर भूभाग में झाडियों के मध्य दरारें व्याप्त की स्थिति ।

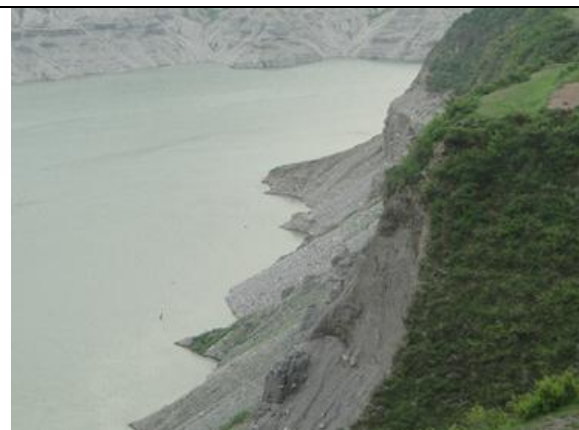
दक्षिणी क्षेत्र से झील के स्तर से बढ़ता हुआ भूस्खलन क्षेत्र ।

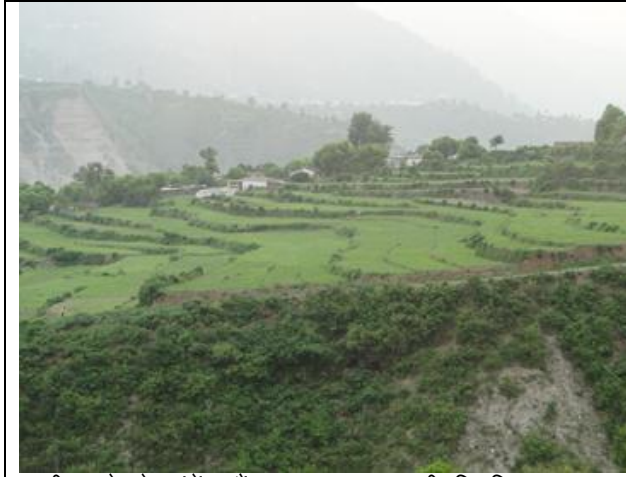
पूरवी नाले के दायें फलैंक पर भूस्खलन की स्थिति।

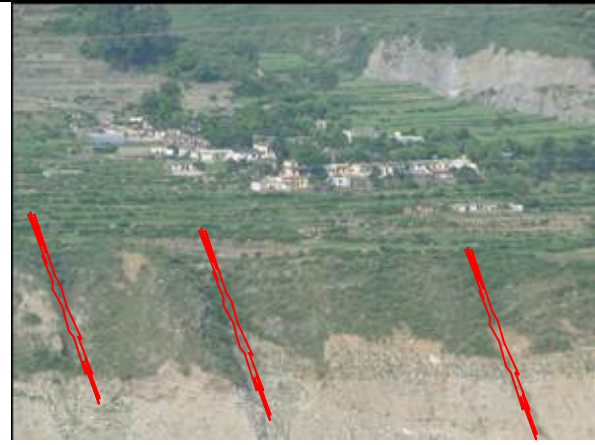
झील के जलस्तर के कारण ग्राम की ओर भूस्खलन का बढ़ता क्षेत्र।
