ग्राम ग्यूला/बन्दरकोट के पैलू तोक, तहसील डुण्डा, जनपद उत्तरकाशी, कृषिभूमि व रास्ते में भू-धंसाव एवं क्षतिग्रस्त राष्ट्रीय राजमार्ग-108 में हो रहे भूस्खलन प्रभावित क्षेत्र की प्रारम्भिक भूगर्भीय निरीक्षण की आख्या।

कार्यालय उप जिलाधिकारी डुण्डा के द्वारा दिये गये मौखिक निर्देश दिनांक 07-07-2013 के अनुपालन के क्रम में दिनांक 08-07-2013 को ग्राम ग्यूला/बन्दरकोट के पैलू तोक का स्थलीय भूगर्भीय निरीक्षण कार्य श्री उदय सिंह पंवार, राजस्व उपनिरीक्षक (मो० नं. 7500315785) के सहयोग से अन्य ग्रामवासियों की उपस्थिति में सम्पन्न किया गया, जिसकी निरीक्षण आख्या निम्नवत है:-

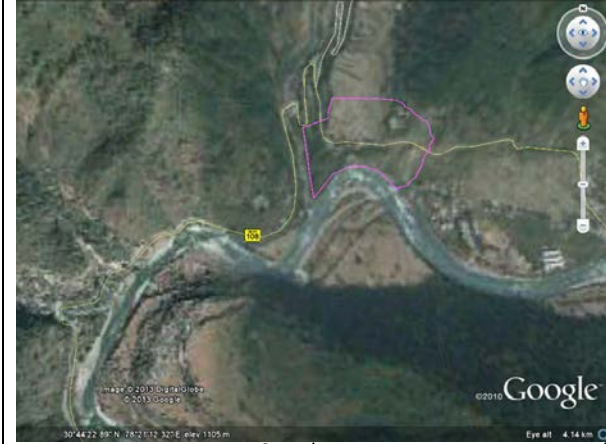
नदी के Convex आकृति के कारण toe erosion से अपहिल अस्थिर घट क्षेत्र।

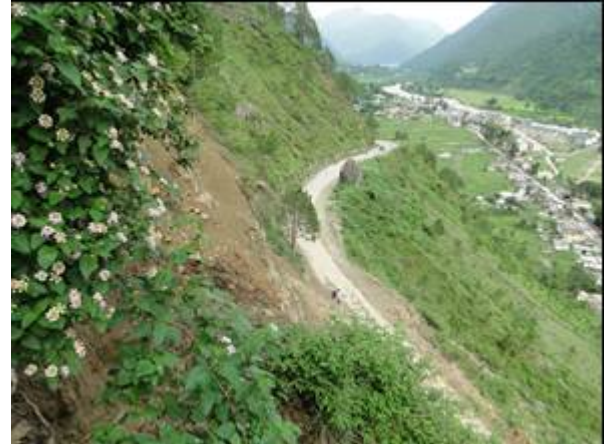
मोटर मार्ग में लूज ओवरबर्डन का संतप्त अवस्था में आने से गुरुत्वाकर्षण के कारण भूस्खलन।

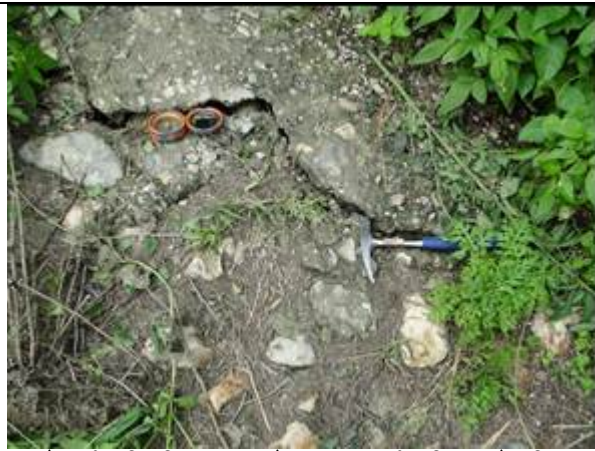
दरारों की स्थिति व उसमें ढलान की दिशा में विचलन शैने-शैने बढ़ रहा है।

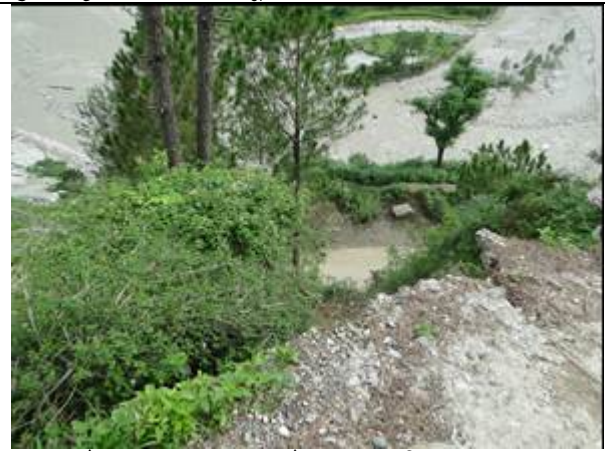
कटाव के कारण NH-108 के उपर अस्थिर भूभाग।

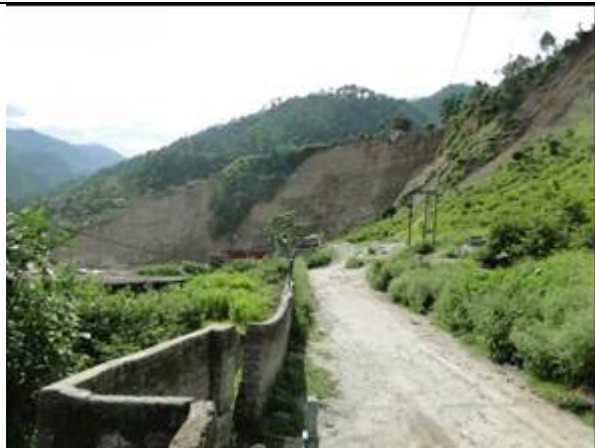
पूर्व निर्मित टैरेस का अधिक ढलानयुक्त भूभाग जिसका toe से कटाव जलस्तर बढ़ने से हो रहा है।

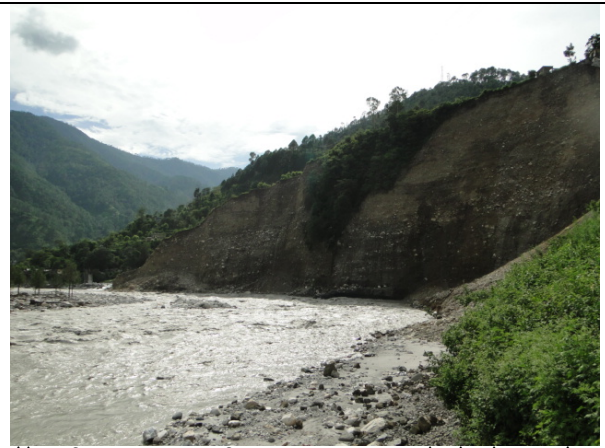
टैरेस जिसका कटाव निरन्तर जलस्तर बढ़ने से हो रहा है।

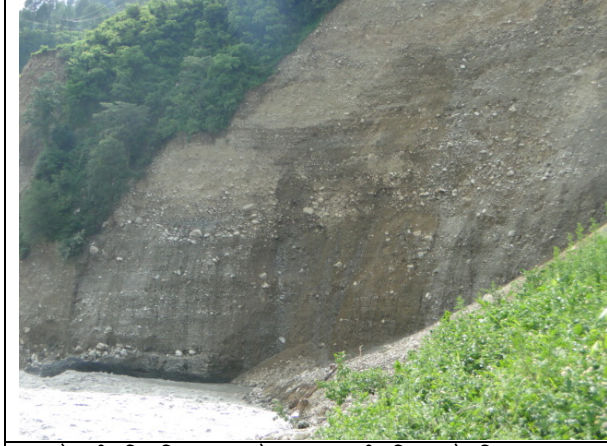
दरारों की स्थिति व उसमें ढलान की दिशा में विचलन।

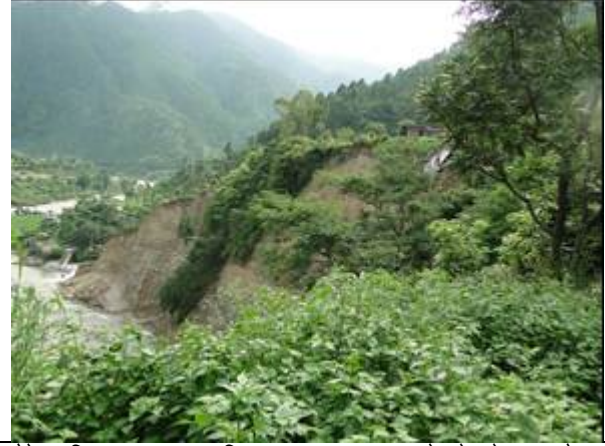
टैरेस जिसका कटाव निरन्तर जलस्तर बढ़ने से हो रहा है।
