विषय: जनपद उत्तरकाशी की तहसील डुण्डा में दिनांक 15-06-2013 से 17-06-2013 तक अतिवर्षा के कारण ग्राम धनेटी में दरारें, भूस्खलन भू-धंसाव एवं कटाव प्रभावित क्षेत्र की टोही भूगर्भीय निरीक्षण (*Reconnaissance*) आख्या।

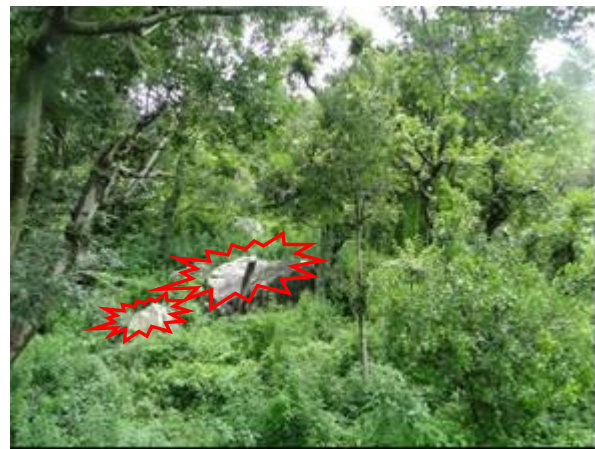
अवगत कराना है कि ग्राम के मकान, जिस पर बोल्डर आ चुके हैं, के सन्निकट पहाड़ी के अपहिल में से अस्थिर अवस्था में विद्यमान बोल्डर्स के ठीक नीचे हैं, अन्य मकानों के सापेक्ष अधिक *Vulnerable* हो गये हैं। अपहिल ढलान में विद्यमान बोल्डर्स से क्षति की सम्भावना है। वर्तमान में ग्रामवासी उन मकानों में नहीं रह रहे हैं, निरीक्षण के दौरान अवगत कराया गया है।

ग्राम धनेटी में आवासीय मकानों के अपहिल में क्वार्टजाइट चटटानों के बोल्डर्स लूज अस्थिर अवस्था में डाऊन साइड में बने आवासीय मकानों को उत्पन्न खतरा।

1. वर्षा जल व ग्रामवासियों के द्वारा प्रयुक्त जल की सुरक्षित निकासी हेतु उच्च भाग व ग्राम क्षेत्र के अन्तर्गत पक्की नालियों का निर्माण किया जाय उचित प्रकार से रखरखाव व निरन्तर अवरोध रहित जल प्रवाह सुनिश्चित जाना अत्यावश्यक होगा। ताकि जल का सुरक्षित निस्तारण गदरे में किया जाय।
2. अपहिल से गिरने वाले अस्थिर बोल्डर्स के दुष्प्रभाव से ग्रामवासियों के मकानों की छेद्यता (*Vulnerability*) में वृद्धि हुई है। अतः जो बोल्डर्स गिरने की अवस्था में आ गये हैं, को तोड़ कर सुरक्षा के मध्यनजर उन्हें ढलान से हटाया जाना नितान्त आवश्यक होगा। भूकम्प की दशा में बड़े आकार के बोल्डर्स के ठीक नीचे वाले मकानों की छेद्यता (*Vulnerability*) सबसे अधिक है। अतः उनकी आवश्यकता (*Need*) की पूर्ति करने व क्षमता (*capacity*) बढ़ाने हेतु *durable* उपाय नितान्त आवश्यक हैं।

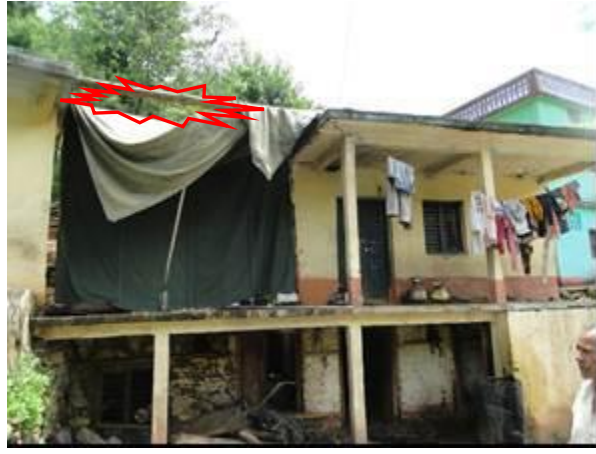
इसी प्रकार से क्षेत्र में *water table rise* के कारण कतिपय मकानों में अन्तर्सतही जल सतह पर मकानों के भूतल के फर्श के ऊपर से जल रिसाव हो रहा है।

अन्तर्सतही जल के सतह पर आने के कारण ग्रामवासी श्री प्रभात जोशी के मकान की बहार से स्थिति ।

6. नियंत्रित जल प्रवाह तन्त्र (*controlled drainage system*) विकसित करवाया जाना अत्यावश्यक है। जिससे अन्तर्सतही जल के सतह पर आने के कारण मकानों के भूतल के नीचे से जल रिसाव को प्रतिबन्धित किया जा सके।

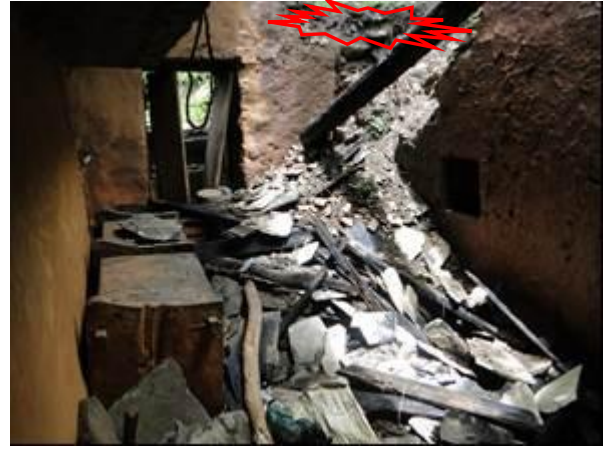
अन्तर्सतही जल के सतह पर आने के कारण ग्रामवासी श्री प्रभात जोशी के मकान के अन्दर से स्थिति ।
