ग्राम मातली, तहसील डुण्डा, जनपद उत्तरकाशी में दिनांक 15-06-2013 से 17-06-2013 तक निरन्तर वर्षा से प्रभावित क्षेत्र की प्रारम्भिक भूगर्भीय निरीक्षण की आख्या।

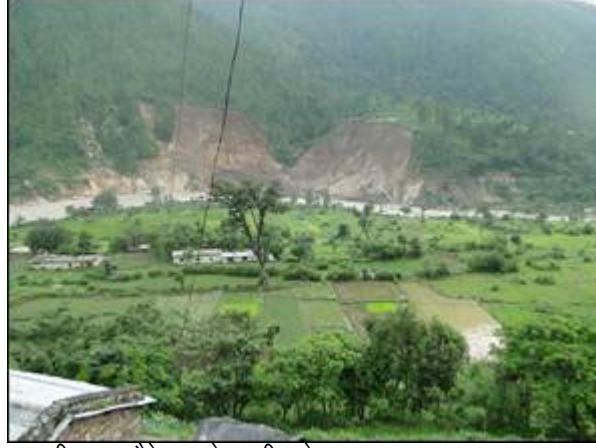
मातली का टैरेस जो नदी के अवतल (*concave*) भूभाग वाला क्षेत्र है व वर्तमान में स्थिर *stable* है।

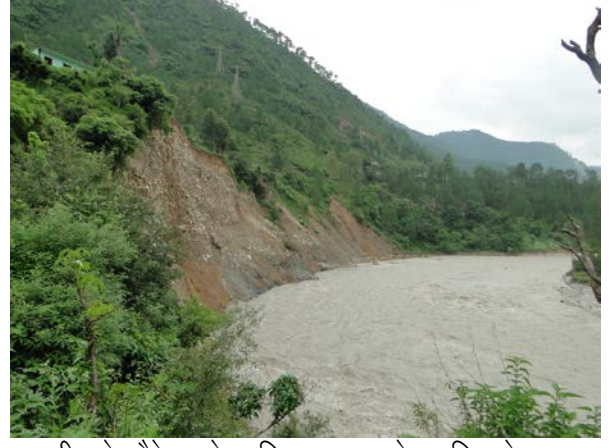
मातली के टैरेस के दक्षिणपूरबवत क्षेत्र, जिसके *Convex* भूभाग में *toe cutting/scouring* के कारण मातली जाने वाला पैदल मार्ग *vulnerability* में वृद्धि हो रही है।

नदी द्वारा पूर्व निर्मित टैरेस में विद्यमान विभिन्न आकार के बोल्डर्स अपने सैण्डी/सिल्टी मैट्रिक्स के साथ बने रहने की प्रवृत्ति *angle of repose disturb* होने से गुरुत्वाकर्षण प्रभाव कारण स्खलित हो जाता है। इसमें कटाव की प्रक्रिया प्रारम्भ हो जाती है। इस क्षेत्र के अपहिल में *NH-108* मोटर मार्ग से सटे होटल आशियाना को भी क्षति/व भविष्य में पूर्ण क्षति की आशंका इसी कारण हुई है।

1. भागीरथी नदी का वह भाग जो निम्नतम कन्टूर स्तर पर है के दांये तट पर तीव्र जल प्रवाह से कटाव को प्रतिबन्धित किये जाने के उपाय सम्पूर्ण उत्तल भूभाग में किये जाने अति आवश्यक होंगे। जिससे राष्ट्रीय मोटर राजमार्ग-108 को भी स्थायीत्व प्रदान किया जा सकेगा।
2. राष्ट्रीय मोटर मार्ग के नीचे डाऊनहिल में अस्थिर अवस्था में विद्यमान दरारयुक्त भूभाग को हटाया जाना एक निश्चित सुरक्षात्मक ढलान प्रदान करते हुए हटाया जाना उचित होगा।
3. मातली ग्राम को राष्ट्रीय मोटर मार्ग-108 से पैदल मार्ग के डाऊनहिल में ढलान के परिमाण को दृष्टिगत रखते हुए को *angle of repose* को *maintain* किये जाने हेतु धारक दीवार की आवश्यकता होगी।
