विषय: जनपद उत्तरकाशी की तहसील डुण्डा में दिनांक 15-06-2013 से 17-06-2013 तक अतिवर्षा के कारण ग्राम सौड़ में दरारें, भूस्खलन भू-धंसाव एवं कटाव प्रभावित क्षेत्र की टोही भूगर्भीय निरीक्षण (**Reconnaissance**) आख्या।

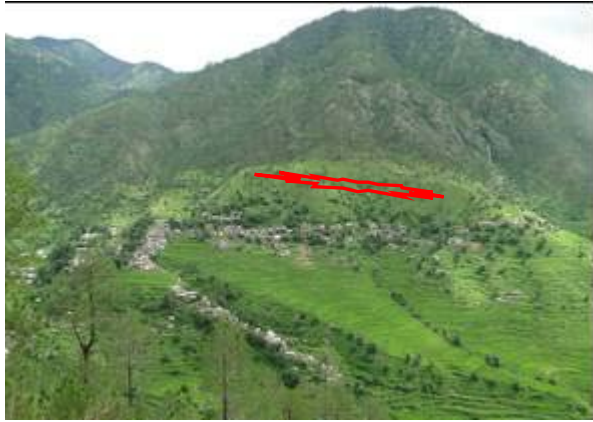
सौड़ ग्राम के आवासीय क्षेत्र से लगभग पूरबवत् 200 मीटर अपहिल में भौगोलिक स्थिति $N 30^{\circ} 37' 16''$ & $E 78^{\circ} 30' 25''$ *msl 1880मी०* कन्टूर लेविल कृषिभूमि में मुख्यतया चार दरारों को अवलोकित किया गया है। जिनमें सबसे लम्बी दरार की सामान्य दिशा उत्तर पश्चिम से दक्षिण पूरब लगभग 200 मीटर है,जिसके डाऊन 03मी० दूरी के उपरान्त 20 मी० लम्बाई में, पुनः डाऊनहिल में 08 मी० दूरी के उपरान्त 15 मी० लम्बाई में तथा सबसे नीचे पुनः डाऊनहिल में 05 मी० दूरी के उपरान्त 14 मी० लम्बाई में दरारें गत माह जून 2013 अतिवर्षा के कारण विकसित हुई हैं। यहां पर उल्लेख करना समीचीन होगा कि इन दरारों में विचलन (*shifting*) व अवतलन (*subsidence*) भी अवलोकित किया गया है। दरारों में 0.25 मी० से 1.25 मी० तक का अवतलन (*subsidence*) भी अवलोकित किया गया है। दरारों के मध्य में आडीतिरछी दशा (*crisscross form*) में ढलान के लम्बवत् एवं वक्ररूप में अन्य दरारें उक्त दरारों को जोड़ते हुए अवलोकित की गयी हैं। इन्हीं दरारों के समानान्तर उत्तर-पश्चिमवत् दिशा में 500 मी०-450 मी० विस्तार में 20 अक्टूबर 1991 पूर्व में दरारों के आने से छेद्यता (*Vulnerability*)में वृद्धि हुई थी, जिसे क्षेत्र में अवलोकित किया गया है। इस प्रकार वर्तमान दरारें पूर्व दरारों के उत्तरपूरबवत् विस्तार (*extension*) दर्शाती हैं। दरारों में किसी भी प्रकार के *movements* से उत्पन्न होने वाले खतरों से लगभग 60मी०-70 मी० निम्न कन्टूर लेविल पर बसे एक ही कन्टूर लेविल पर ग्रामीणों मकानों की सुरक्षा प्रदान किये जाने हेतु *remedial measures* पर कार्य किये जाने की नितान्त आवश्यकता है।

ग्राम सौड़ में एक समान कन्टूर लेवल पर बने आवासीय मकानों की स्थिति। जिसके ऊपर घृत क्षेत्र में व्याप्त दरारों के कारण आवासीय मकानों को खतरा।

7. भूस्खलन क्राऊन एवं उसके अपहिल में अवस्थित दरारों को आगे बढ़ने से रोकने हेतु उपाय *Toe support* दिया जाना आवश्यक होगा। ग्राम सौड़ के सीमित क्षेत्र को भूस्खलन से सुरक्षा प्रदान की जा सके।

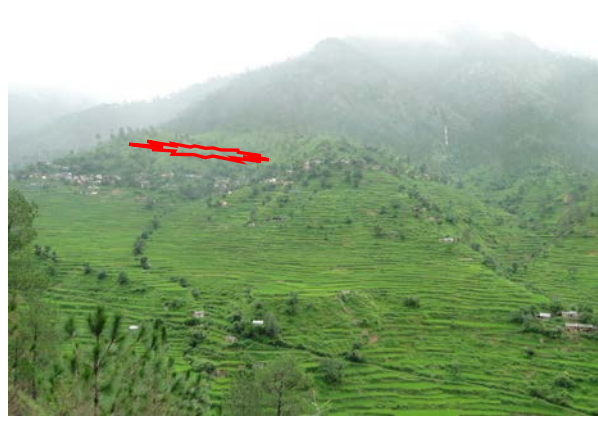
ग्राम सौड़ का एक पूरबी भाग की ओर का दूर से *panoramic view*

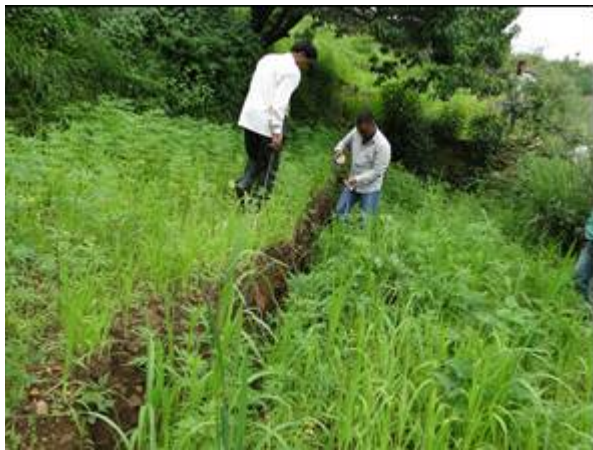
ढलान की दिशा के लम्बवत् कृषि भूमि में 10 मी दूरी तक दरारों की स्थिति।

5. दरारों को गहराई तक स्थानीय मृदा से भरा जाना आवश्यक होगा ताकि वर्षा जल को उसमें प्रवेश करने से रोका जा सके।
6. सम्पूर्ण क्षेत्र में मृदा को संगठित रखने व चौड़ी वाले स्थानीय घासों/पौधों व झाड़ियों का रोपण किया जाना उचित होगा।

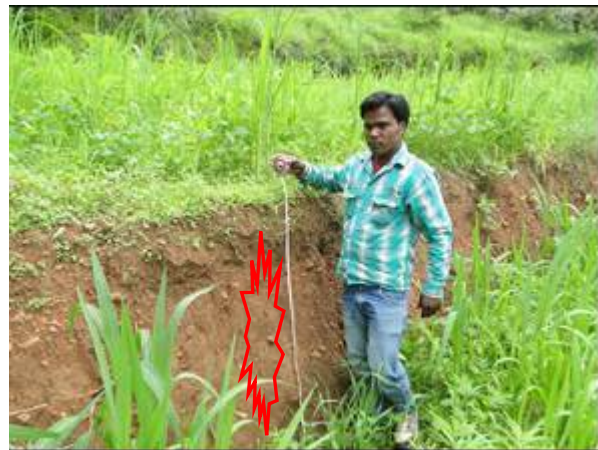
ग्राम सौड़ में कृषिभूमि में दरारों में अवतलन (*subsidence*) की स्थिति।

3. इसी प्रकार से फिलिटिक सतही व अन्तर्सतही जल के सम्पर्क में आने से अपरदन व अपक्षीण (*erosion & weathering*) अवस्था को प्राप्त करती हैं जल की संतृप्तता (*water saturation*) बने रहने के कारण मध्यम कठोर प्रकृति की फिलिटिक चट्टानों में क्षरण की प्रक्रिया तेज होती है जो इस क्षेत्र में भूधंसाव व अवतलन (*subsidence*) का कारण बनती है।

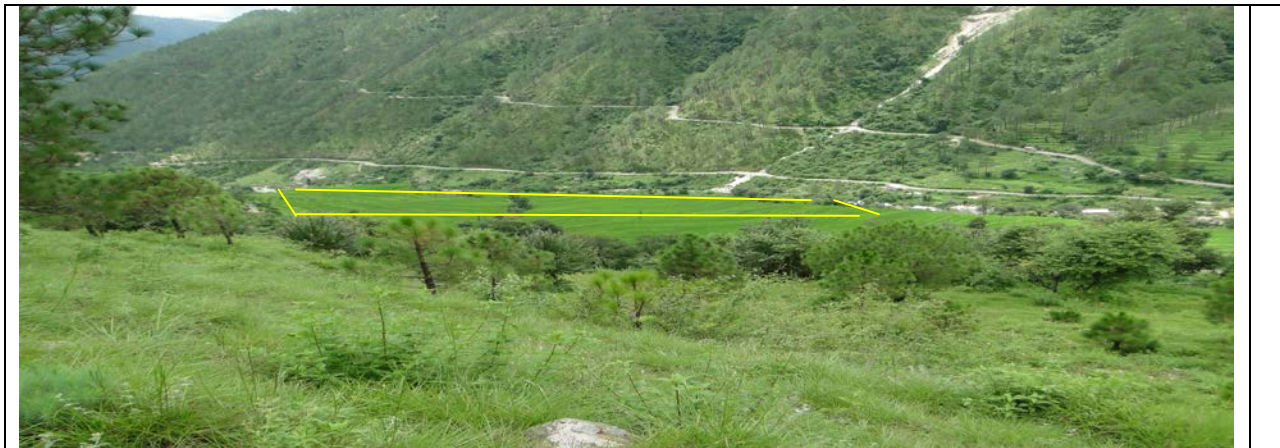
इसके ग्राम सौड़ के आवासीय मकानों से डारुन कन्टूर लेविल पर स्थित भू-भाग जो कृषि कार्य हेतु उपयोग में लाया जा रहा है। जिसका ढलान दक्षिणवत् अपेक्षाकृत कम है व यहां पर सोपान निर्मित हैं। इस क्षेत्र में अपहिल से किसी प्रकार से लुडकने वाले बोल्डर्स के सम्भावित *run out* से अपेक्षाकृत अधिक सुरक्षित रहा जा सकता है। यह क्षेत्र ग्रामवासियों का निजी नाप भूमि भाग है। इस भाग में स्वास्थानें चट्टानों के एक्सपोजर्स दृष्टिगोचरित नहीं होते हैं। तथा इस स्थल को डारुनहिल में दक्षिण, दक्षिणपूरबवत् प्रवाहित चौंधीयारगाड़ नाले से भी किसी प्रकार की क्षति होने की सम्भावना नहीं है। प्रथमदृष्ट्या, निकटवर्ती सेरा नामे तोक अपेक्षाकृत उक्त वर्णित स्थलों से भूगर्भीय एवं भूस्थालाकृतिक दृष्टिकोण से अधिक उपयुक्त है। अतः आवश्यक सुरक्षात्मक उपायों के साथ अन्य स्थलों के सापेक्ष अधिक उपयुक्त प्रतीत होता है।

ग्राम सौड़ डारुनहिल में उत्तरवत् नकेर तोक क्षेत्र में पुनर्वास हेतु प्रस्तावित एवं चयनित भूभाग की स्थिति।

उक्त भूभाग में पुनर्वास किये जाने के समय नियन्त्रित जल प्रवाह तन्त्र (*drainage system*) विकसित करवाया जाना अत्यावश्यक है, ताकि सोपानों में विकसित मकानों के निर्माण हेतु चयनित भूखण्ड पर

water logging के कारण उत्पन्न होने वाली अस्थिरता को रोका जा सके। *water table level pre & post monsoon* के आंकड़ों को निर्माण कार्य में *incorporate* किया जाना वैज्ञानिकीय दृष्टिकोण से आवश्यक होगा। मकानों के निर्माण में क्षेत्र की श्रेणी के सापेक्ष गुणाकों में आधुनिक भूकम्परोधी तकनीकों का समावेश, नींव के आधार को यथावत चट्टानों/यथोचित गहराई में बीम व कॉलम (*framed structure*) में रखना, मकान की छत में ढालदार व हल्की निर्माण सामाग्री (*tin sheds/asbestos sheets with wooden & thermacol lining*) का प्रयोग, मकान के जल की निकासी हेतु सिविल अभियांत्रिकी मानकों के अनुसार व्यवस्था किया जाना आवश्यक है। निकटवर्ती अपहिल में विद्यमान पहाड़ी पर वृक्षों का कटान प्रतिबन्धित किया जाना होगा। सोपान के पृष्ठ भाग में आवासीय मकानों से (*weep holes*) न्यूनतम पर्याप्त सिविल अभियांत्रिकी मानकों के अनुरूप सुरक्षित दूरी रखवाया जाना उचित होगा सोपान (*step*) के पृष्ठ भाग एवं अग्र भाग के ढलान को स्थायित्व प्रदान किये जाने हेतु निश्चित दूरी पर रन्ध्रयुक्त (*weep holes*) धारक दीवार का निर्माण किया जाना अत्यावश्यक होगा। अतिवृष्टि/भूकम्पीय परिस्थितियों में अस्थायी व्यवस्था के तहत *dismantle structures* का आवासीय निर्माण किया जाना उचित होगा।
