विषय: जनपद उत्तरकाशी की तहसील डुण्डा में दिनांक 15-06-2013 से 17-06-2013 तक अतिवर्षा के कारण ग्राम ठाण्डी में दरारें, भूस्खलन भू-धंसाव एवं कटाव प्रभावित क्षेत्र की टोही भूगर्भीय निरीक्षण (**Reconnaissance**) आख्या।

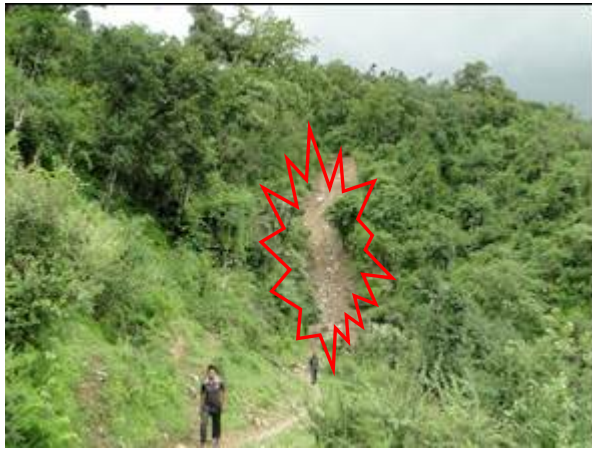
1. बौंगाड़ एवं चदैडा नालों में भूस्खलन के क्राऊन विकसित हुए हैं *toe cutting/scouring* के कारण क्रमशः वृक्षों व बॉल्डर्स का आकस्मिक रूप से नालें बहकर आना तथा ऊपरी स्लोप पर बने हुए कृषिभूमि में दरारें एवं अवतलन का होना है। जिनके कारण अस्थिरता की स्थिति बन गयी है।

ग्राम टाण्डी के बौंगाड़ सदाबहार नालें में, आबादी क्षेत्र के निकट अपस्ट्रीम में भूस्खलन का क्राऊन एवं स्कार्प जिसके अपहिल में *tensional cracks* में विचलन स्खलित क्षेत्र की स्थिति।

7. बौंगाड़ नाले में भूस्खलन क्राऊन एवं उसके अपहिल में अवस्थित दरारों को आगे बढ़ने से रोकने हेतु उपाय *Toe support* दिया जाना आवश्यक होगा। ग्राम टाण्डी के भूस्खलन से सुरक्षा हेतु नितान्त आवश्यक है।

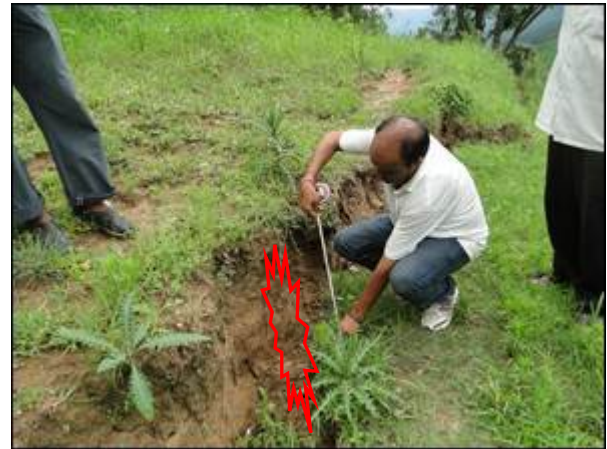
ग्राम टाण्डी में कृषिभूमि में दरारों में विचलन की स्थिति, जो स्थलीय निरीक्षण के समय में भी टो कटाव के कारण शैने-शैने वृद्धि कर रही थी।

3. नियन्त्रित जल प्रवाह तन्त्र (*controlled drainage system*) विकसित करवाया जाना अत्यावश्यक है।
4. दरारों की गहराई को स्थानीय मृदा से भरा जाना आवश्यक होगा ताकि वर्षाजल को जाने से रोका जा सके।

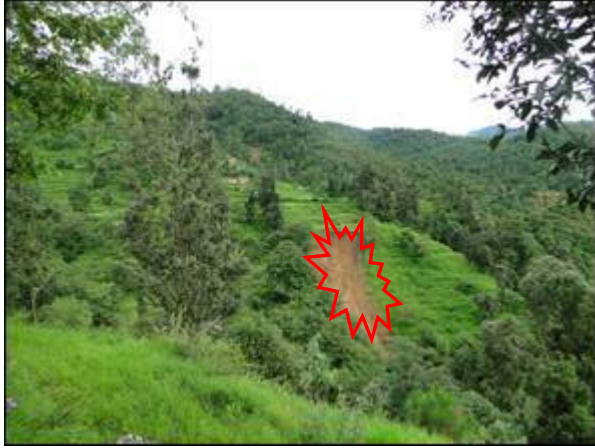
चंदैडा नाले में भूस्खलन के **crown** का अपहिल में बढ़ना, **scarp** का तीव्र ढलान व **run out** नाले तक पहुंचने की स्थिति।

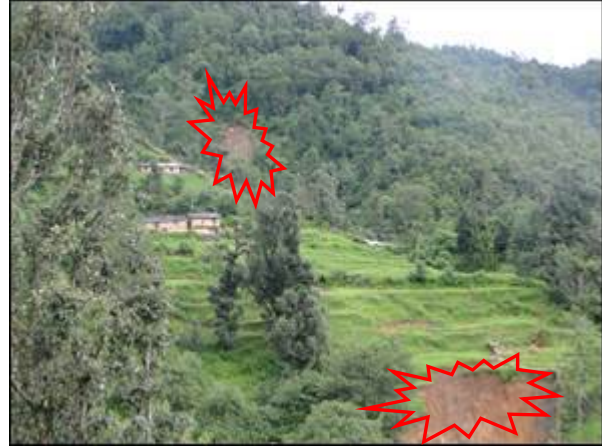
बौगाड़ सदाबहार नालें में व आबादी क्षेत्र व चन्द्रियारा नाले में एक साथ भौगोलिक स्थिति व आवासीय मकानों व कृषिभूमि की स्थिति।

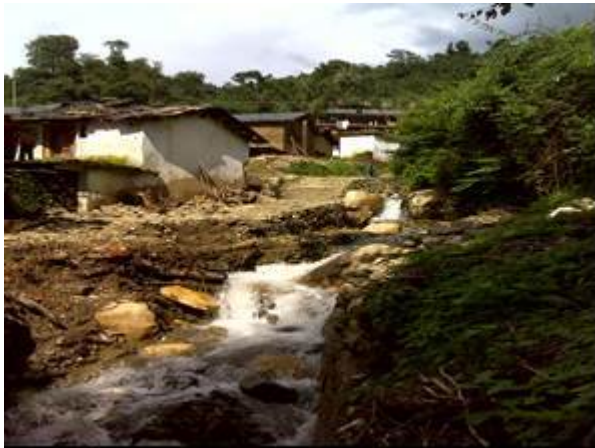
ग्राम टाण्डी के बौगाड़ सदाबहार नालें में, आबादी क्षेत्र के निकट तट कटाव की स्थिति तथा अपस्ट्रीम में क्राउन,स्कार्प नालें में भूस्खलन के निम्नतम स्तर पर **toe erosion** की स्थिति।

5. सम्पूर्ण क्षेत्र में मृदा को संगठित रखने व चौड़ी वाले स्थानीय घासों/पौधों व झाड़ियों का रोपण किया जाना उचित होगा।
6. *Toe* कटान के नियंत्रण हेतु डाऊनहिल में प्रवाहित जलकुर नदी के बांयी तट पर *plumb pillers* की नींव को नदी के *base table of erosion* के नीचे गहराई में रखवाया जाना तथा बौंगाड़ एवं चदैडा नालों एवं चरगाड़ में कटाव रोकने हेतु *lined drainage* विकसित करानी आवश्यक होगी।

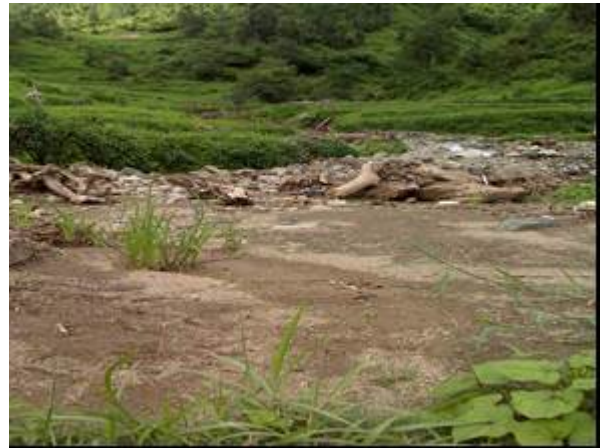
ग्राम टाण्डी में चरगाड़ में जलभराव के कारण कृषिभूमि पहुंची क्षति की स्थिति।

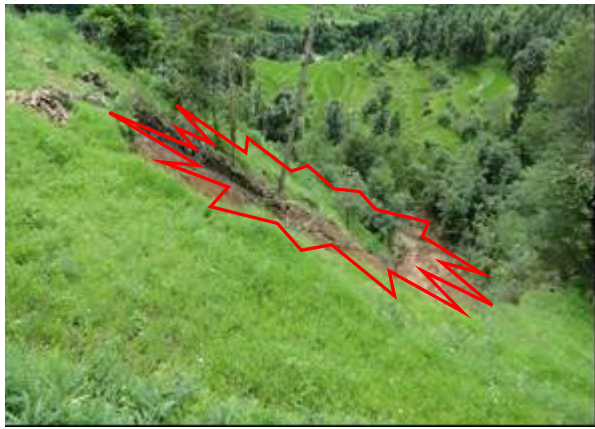
ग्राम टाण्डी में **toe erosion** की स्थिति के कारण लूज ओवरबर्डन में बढ़ता खतरे वाला क्षेत्र।

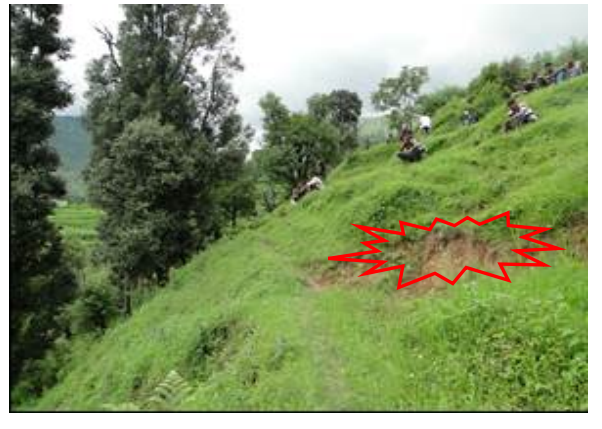
ग्राम टाण्डी **toe erosion** एवं मृदा का सन्तृप्त अवस्था के परिणामस्वरूप कारण अपहिल का 40° - 45° के ढलान वाला अस्थिर अवस्था की ओर अग्रसर भूभाग।

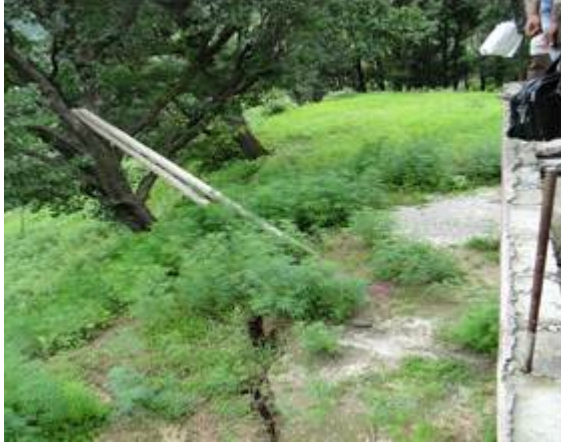
आवासीय मकान के निकट दरार में विचलन के कारण ढलान की दिशा में वृक्षों का झूकाव की उत्पन्न स्थिति।

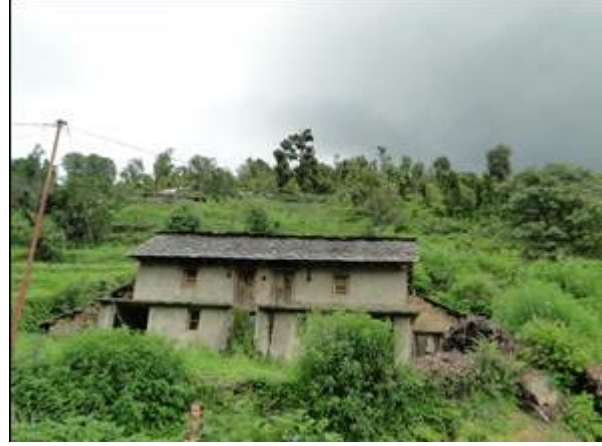
ग्राम के अपहिल में आसपास के क्षेत्रों में व्याप्त दरारों के मध्य आवासीय मकान के स्थायीत्व को आगामी समय में क्षति की सम्भावना।

अतः ग्राम टाण्डी के प्रभावित होने वाले परिवारों को निजी सुरक्षित नापभूमि अथवा किसी से सुरक्षित अदला-बदली या ग्राम क्षेत्र से बाहर अन्य सुरक्षित स्थल पर विस्थापित किया जाना नितान्त आवश्यक होगा।

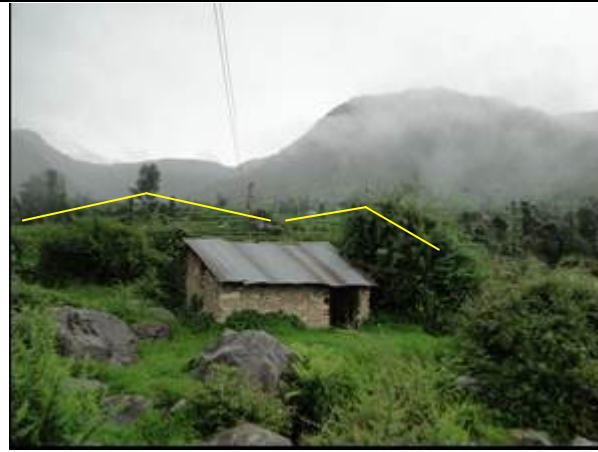
ग्राम टाण्डी के निकट उत्तरवत् गवाना तोक में पुर्नवास हेतु प्रस्तावित व चयनित भूभाग की स्थिति।

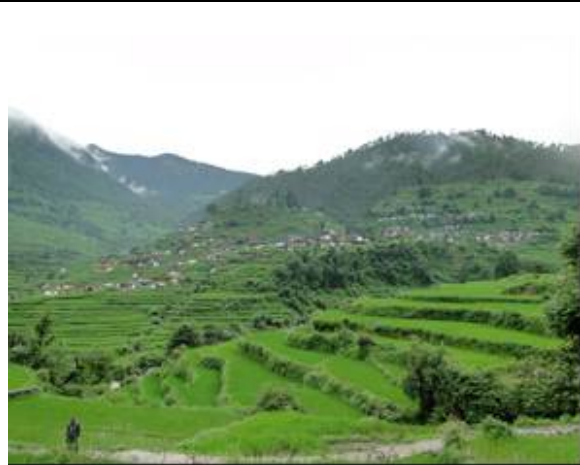
ग्राम टाण्डी के निकट दक्षिणवत् टराटा तोक में पुर्नवास हेतु प्रस्तावित भूभाग की स्थिति।

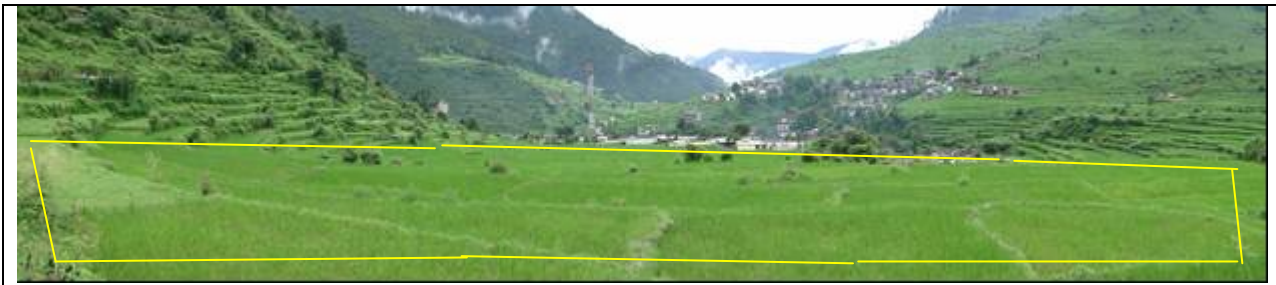
ग्राम टाण्डी के निकट दक्षिणवत् खारी तोक में अल्प ढलानयुक्त पुनर्वास हेतु प्रस्तावित व चयनित भूभाग की स्थिति।
