विषय: जनपद उत्तरकाशी की तहसील डुण्डा में दिनांक 15-06-2013 से 17-06-2013 तक अतिवर्षा के कारण ग्राम उडरी में दरारें, भूस्खलन भू-धंसाव एवं कटाव प्रभावित क्षेत्र की टोही भूगर्भीय निरीक्षण (**Reconnaissance**) आख्या।

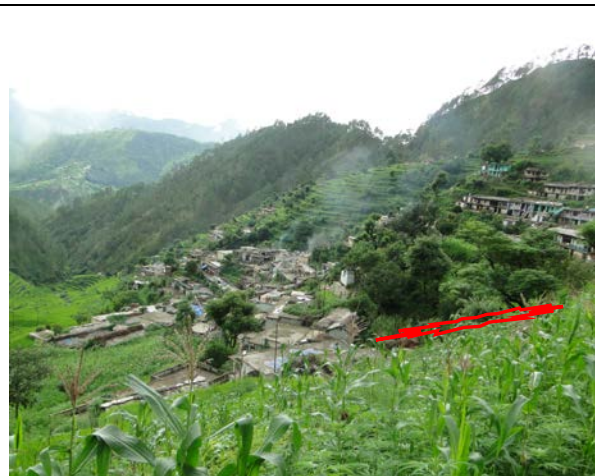
ग्राम उड़रीमें एक समान कन्टूर लेविल पर बने आवासीय मकानों की स्थिति। जिसके ऊपर घृत क्षेत्र में व्याप्त दरारों के कारण आवासीय मकानों को खतरा।

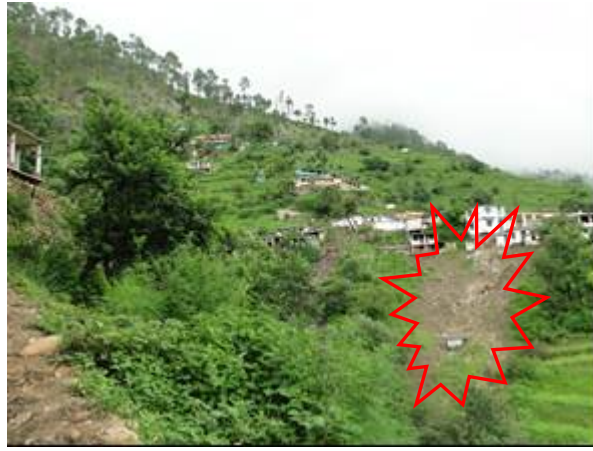
पूरबवतढलान की दिशा के लम्बवत् कृषिभूमि में मी0 दूरी तक दरारों की स्थिति ।

2. आवासीय मकानों के अपहिल में स्थित सोपानयुक्त कृषि भूमि जहां दरारें हैं वहां ढलान की तीव्रता का प्रबन्धन व्यवस्थित रूप में कर *angle of repose* को *maintain* किया जाना उचित होगा ताकि कृषि भूमि उपयोग सुरक्षित रूप से किया जा सके।

3. दरारों को गहराई तक स्थानीय मृदा से भरा जाना आवश्यक होगा ताकि वर्षा जल को उसमें प्रवेश करने से रोका जा सके।
4. सम्पूर्ण क्षेत्र में मृदा को संगठित रखने व चौड़ी वाले स्थानीय घासों/पौधों व झाड़ियों का रोपण किया जाना उचित होगा।

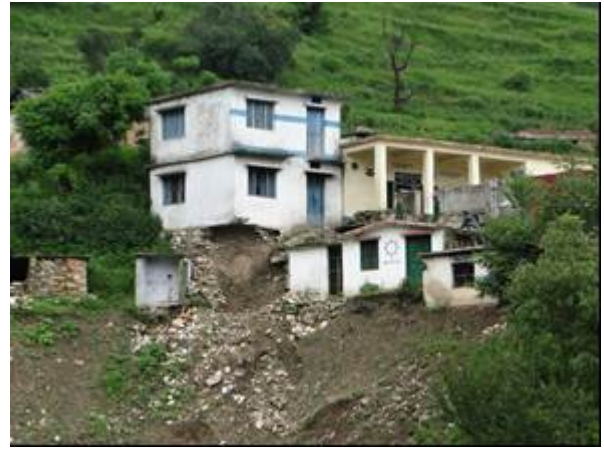
ग्राम उडरी में कृषिभूमि में दरारों में अवतलन (*subsidence*) की स्थिति ।

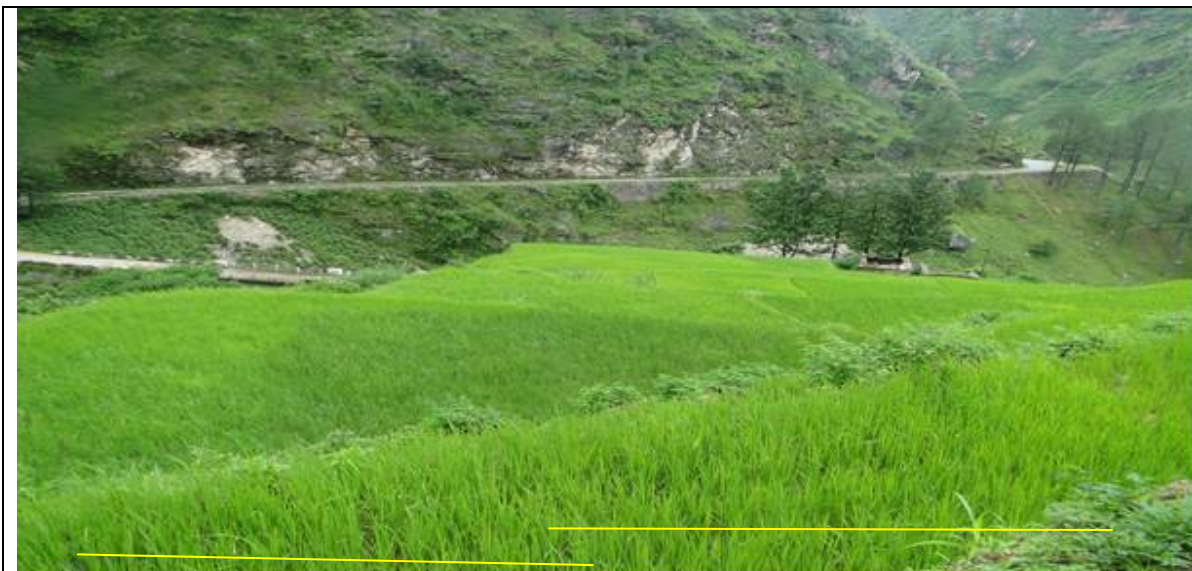
ग्राम उडरी में पुनर्वास हेतु प्रस्तावित एवं चयनित भूभाग की स्थिति ।

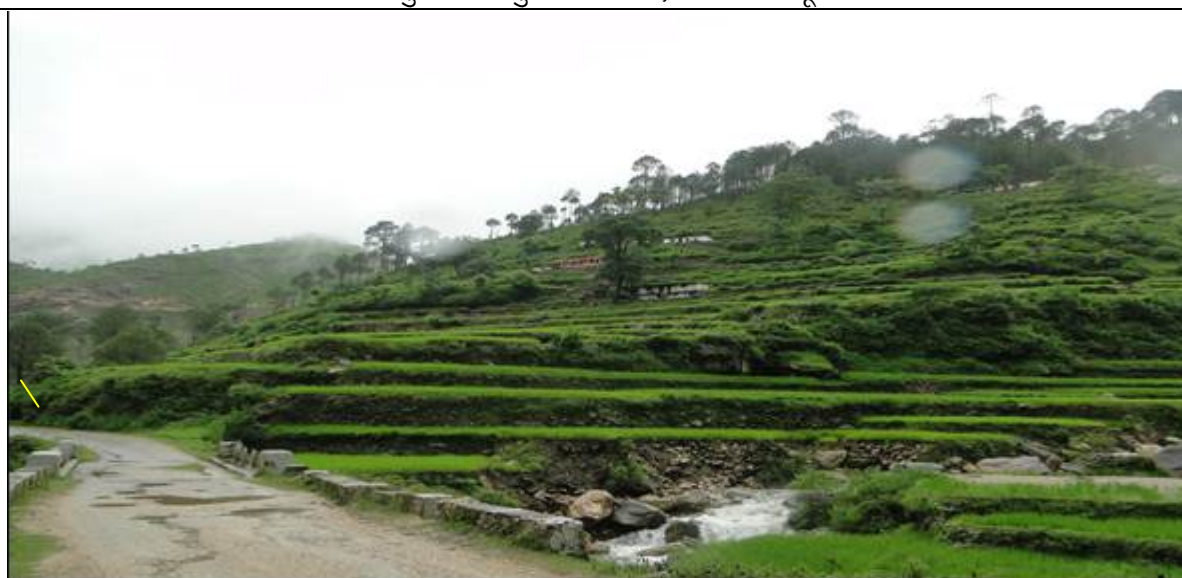
ग्राम उडरी के चूलीखेत में पुनर्वास हेतु प्रस्तावित एवं चयनित भूभाग की स्थिति ।

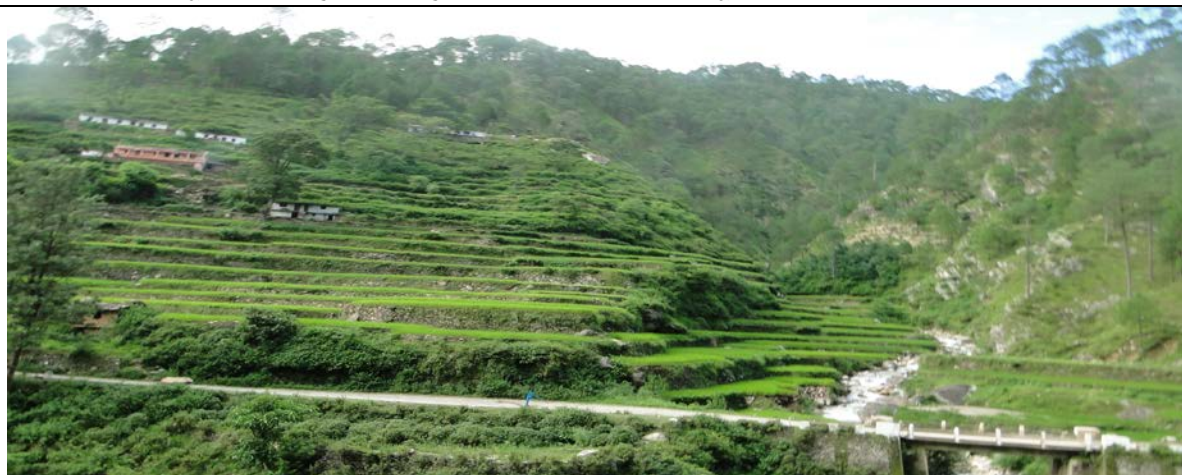
ग्राम उडरी के चूलीखेत में पुनर्वास हेतु प्रस्तावित एवं चयनित भूभाग की स्थिति ।
