विषय: जनपद उत्तरकाशी की तहसील डुण्डा में दिनांक 15-06-2013 से 17-06-2013 तक अतिवर्षा के कारण ग्राम उडरी में दरारें, भूस्खलन भू-धंसाव एवं कटाव से प्रभावित क्षेत्र होने के कारण उनके पुनर्वास हेतु प्रस्तावित स्थलों की टोही भूगर्भीय निरीक्षण (**Reconnaissance**) आख्या।

दिनांक: 07 फरवरी, 2014

सहायक भूवैज्ञानिक

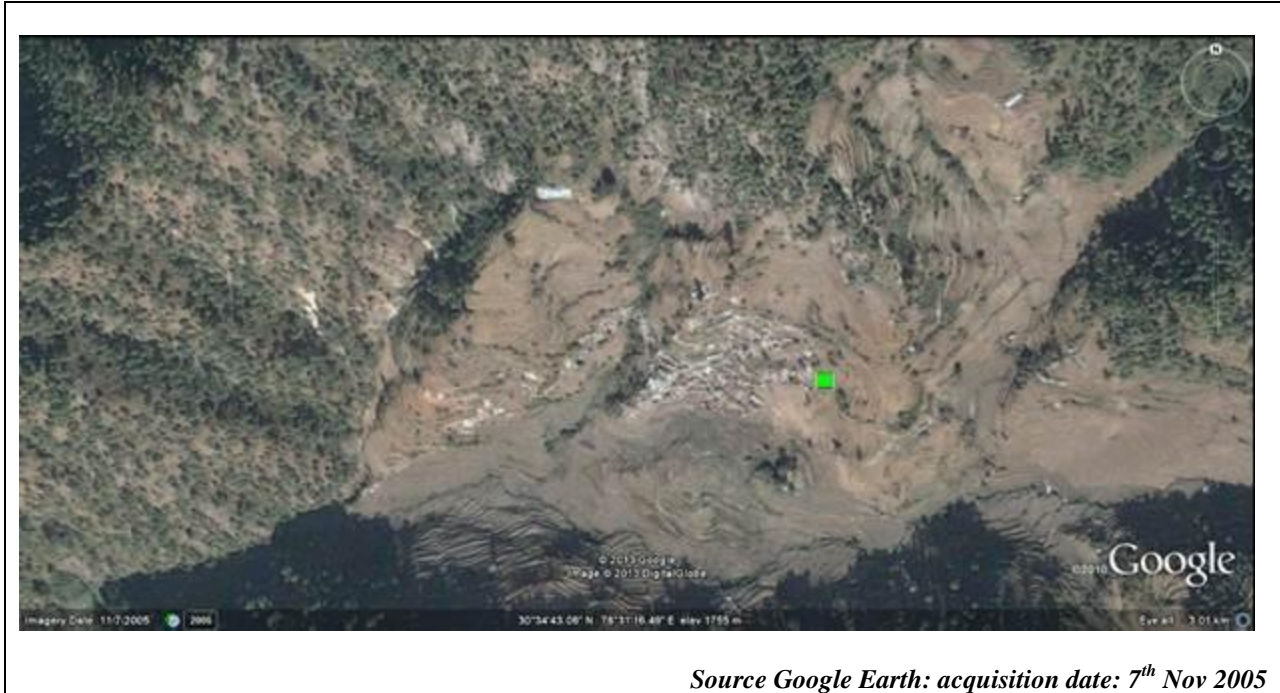
प्रश्नगत ग्राम उड़री के अन्तर्गत उड़रीगाड सदाबहार प्रवाहित नाले के द्वारा उत्तर से दक्षिणवत् *meandering form* में *convex side (critical side)* के *hill slope toe erosion* के द्वारा निरन्तर प्रभावित हो रहा है। व *hill slope* में दरारों के आने से स्थायित्व में छेद्यता (*Vulnerability*) में वृद्धि हुई है।

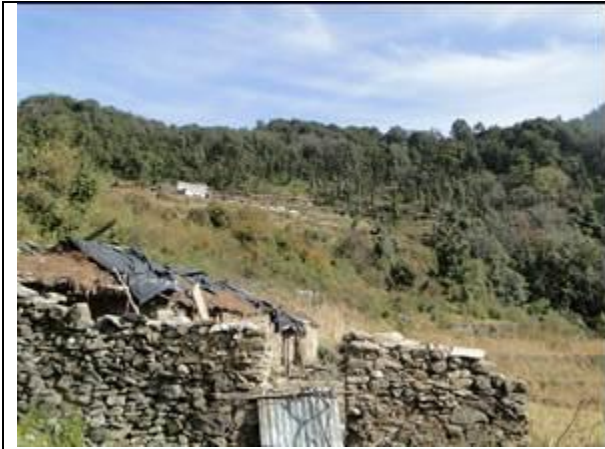
ग्राम उडरी के रैता नामे तोक में पुनर्वास हेतु प्रस्तावित एवं चयनित रैता नामे तोक के उपयुक्त भूभाग की स्थिति।

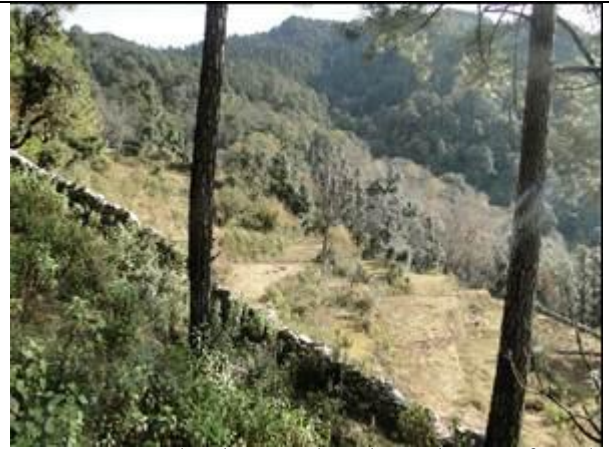
ग्राम उडरी के रैता नामे तोक में पुनर्वास हेतु प्रस्तावित एवं चयनित उपयुक्त भूभाग रैता नामे तोक के सोपानयुक्त भूभाग की स्थिति।

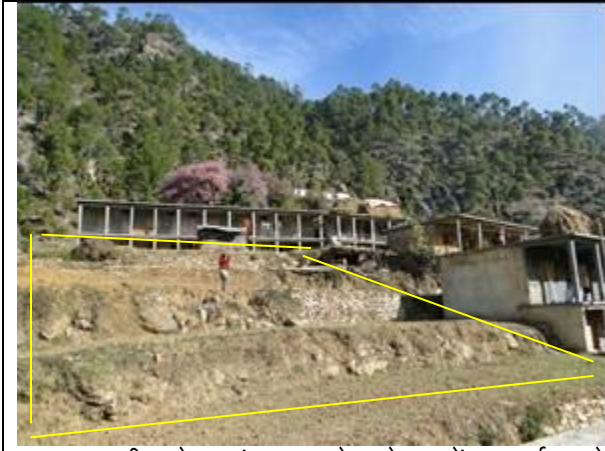
ग्राम उडरी के कांगड़ नामे तोक में पुनर्वास हेतु प्रस्तावित एवं चयनित उपयुक्त भूभाग की स्थिति।

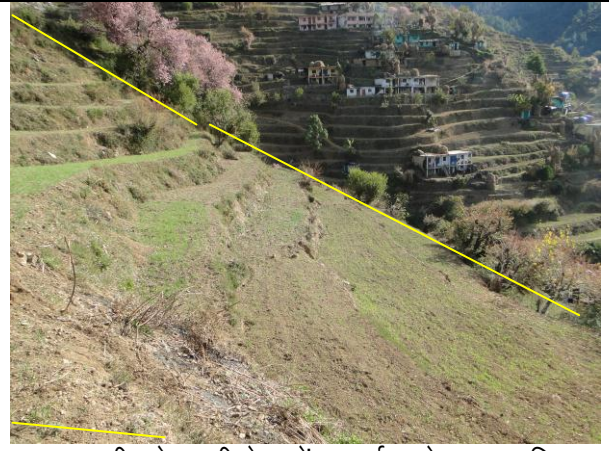
ग्राम उडरी के चूलीखेत में पुनर्वास हेतु प्रस्तावित एवं अनुपयुक्त भूभाग की स्थिति।

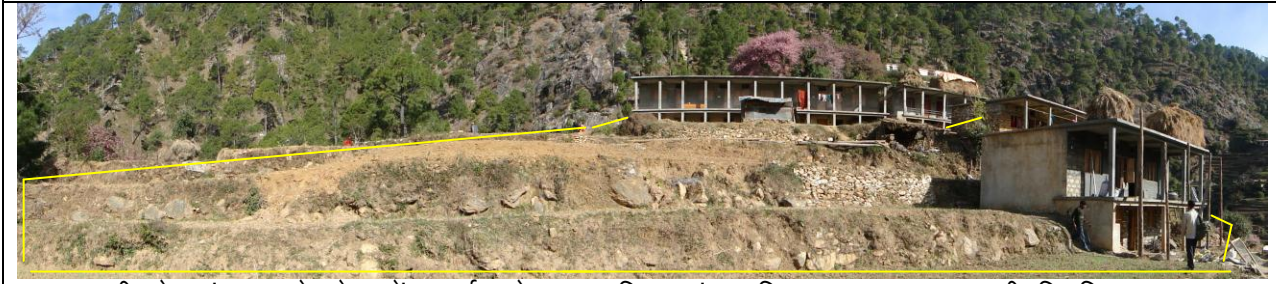
ग्राम उडरी के कांगड़ नामे तोक में पुनर्वास हेतु प्रस्तावित एवं चयनित उपयुक्त भूभाग की स्थिति।

इस तोक क्षेत्र में अपेक्षाकृत कम ढलानयुक्त भूभाग ( $<20^\circ$  slope terraces) स्थलों पर जहां पर भूखण्ड का सामान्य ढलान जिस क्षेत्र में  $05^\circ-10^\circ$  तथा  $10^\circ-15^\circ$  दक्षिणवत् दिशा की ओर है। क्वार्टजाईट एवं फिलिटिक चट्टानों के फ्रैगमेंट्स मिश्रित अवस्था में लाल-भूरे रंग की मृदा के साथ विद्यमान हैं, स्थिर अवस्था में अवलोकित किया गया है। परन्तु इस तोक क्षेत्र दक्षिणी, पश्चिमी तथा पूरब क्षेत्र का भूभाग जो देवागाड़ के निकटवर्ती है, में भूखण्ड की अस्थिरता में वृद्धि अवलोकित की गई है। देवा गाड़ के निकट सोपानयुक्त भूमि में *piping phenomenon* के कारण व ढलान की तीव्रता, उसमें यथावत चट्टानों के आभाव के कारण *vulnerability* बढ़ रही है।
