विषय: ग्राम नैटवाड, तहसील मोरी जनपद उत्तरकाशी बाजार के भूखण्ड की टोही भूगर्भीय निरीक्षण (*Reconnaissance*) की आख्या।

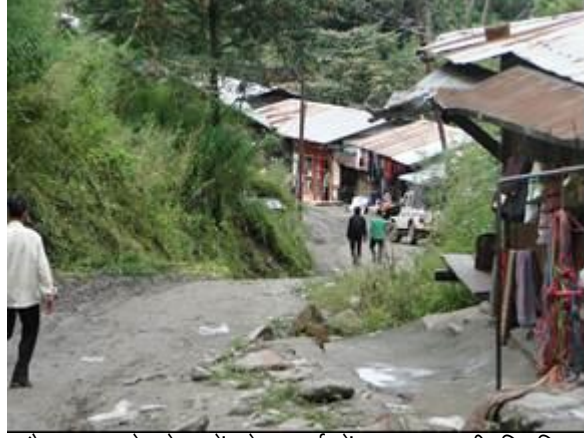
नैटवाड नामे तोक में मोटरमार्ग में अवतलन की स्थिति।

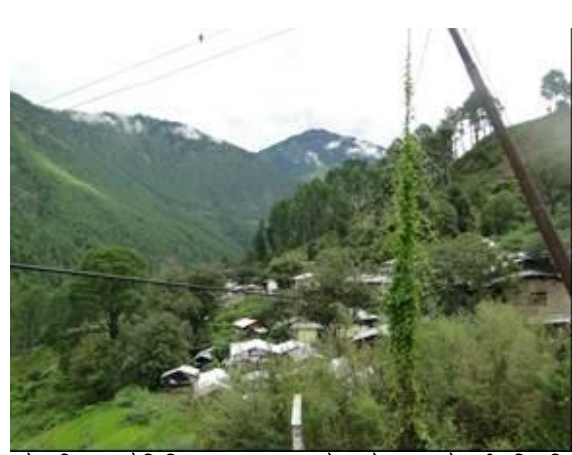
कोलूवियल मैटरिलयल पर बनाये गये मकानों की स्थिति।

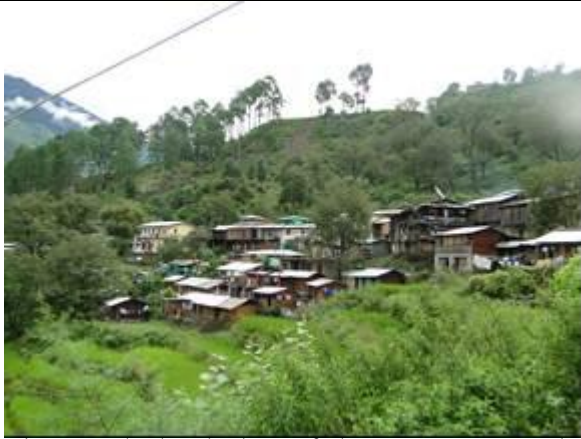
नैटवाड नामे तोक में मोटरमार्ग के अपहिल पर स्वास्थ्यनें चट्टानों की स्थिति।

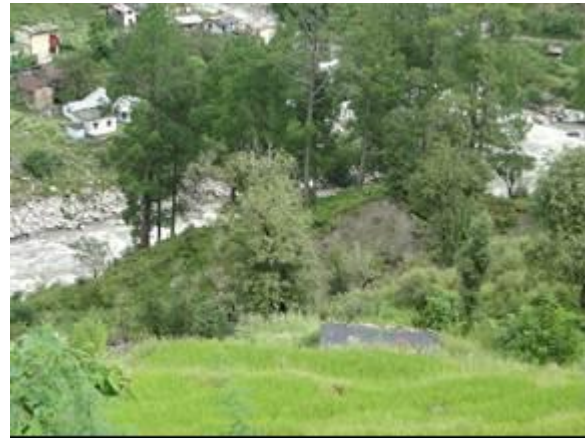
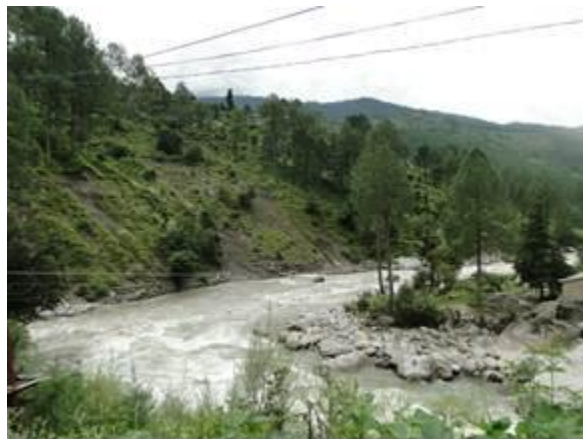
टोंस नदी के बांये फलैंक पर नैटवाड नामे तोक का *toe erosion* के कारण अस्थिर अवस्था (*distant view*)।

प्रथमदृष्टया, प्रश्नगत भूभाग टोही भूगर्भीय निरीक्षण में भूगर्भीय दृष्टिकोण से आवासीय मकानों की सुरक्षा हेतु छेदता (*vulnerability*) में वृद्धि हो रही है, अतः नदी द्वारा कटाव को रोकने हेतु सुरक्षात्मक सुझावों एवं शर्तों का क्रियान्वयन विस्तृत *geotechnical site characterization* आधारित विस्तृत अभियांत्रिकीय डिजाइन के अनुसार क्रियान्वयन कुशल सिविल अभियन्ताओं/वैज्ञानिक संस्थानों के तकनीकी सहयोग एवं देखरेख में किये जाने भी आवश्यक होंगे।

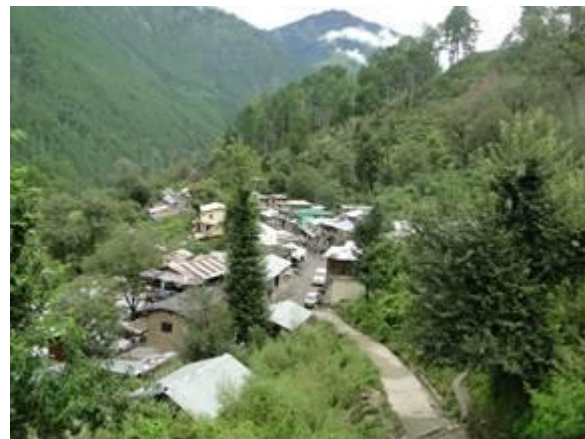
नैटवाड नामे तोक मोटरमार्ग के डॉऊनहिल में अस्थिर मकानों की स्थिति।

वर्तमान में क्षतिग्रस्त हुए/पूर्ण क्षति की ओर बढ़ते हुए व्यावसायिक दुकानों/आवासीय मकानों के वासियों को उनके जानमाल की सुरक्षा हेतु विस्थापित किया जाना आवश्यक होगा।
