विषय: ग्राम नुराणू, तहसील मोरी, जनपद उत्तरकाशी में दिनांक 12-08-2013 को अतिवर्षा के कारण भूस्खलन, दरारें एवं कटाव से क्षतिग्रस्त मकानों के प्रभावित क्षेत्र की टोही भूगर्भीय निरीक्षण (*Reconnaissance*) आख्या।

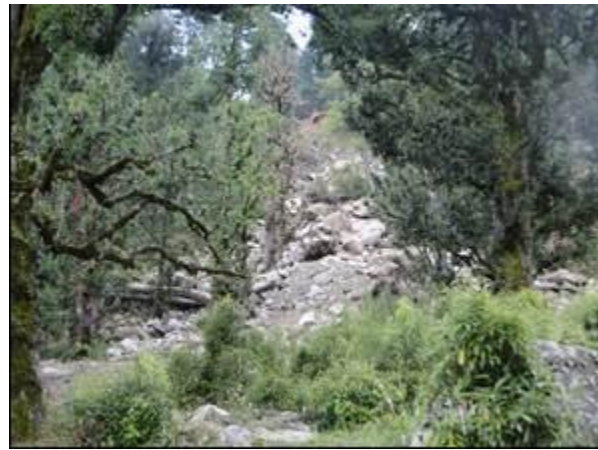
ग्राम नुराणू के दक्षिणी अपहिल में वर्तमान में भूस्खलन अस्थिर स्कार्प का *distant view* ।

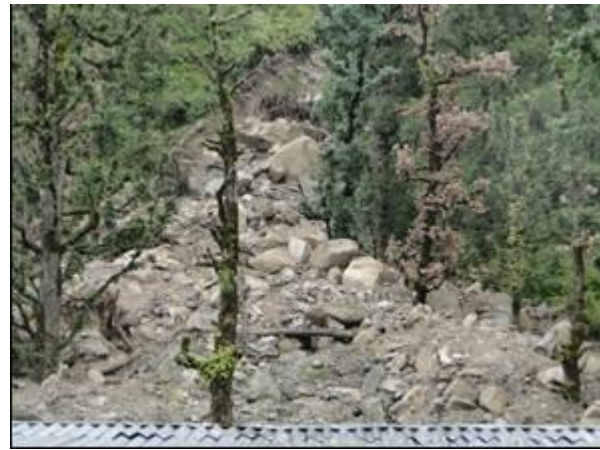
ग्राम नुराणू के दक्षिणी अपहिल में वर्तमान में भूस्खलन अस्थिर *Scarp* क्षेत्र ।

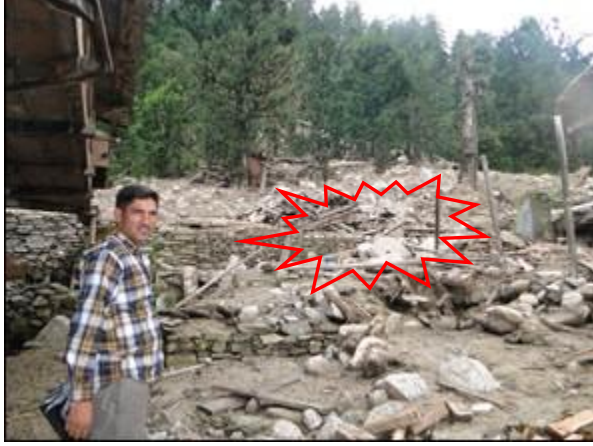
ग्राम नुराणू में क्षतिग्रस्त आवासीय मकानों का स्थान ।

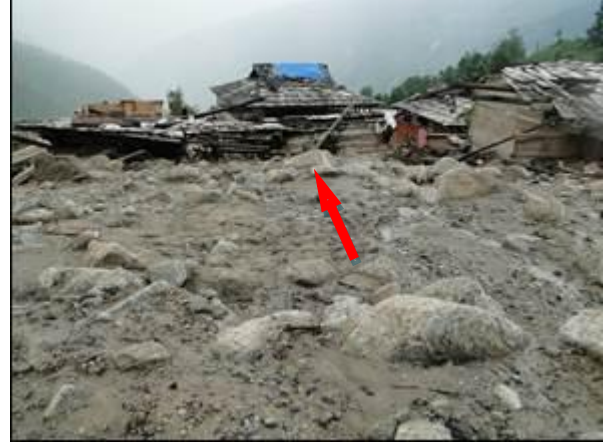
ग्राम नुराणू में क्षति की सम्भावना के आवासीय मकानों का क्षेत्र ।

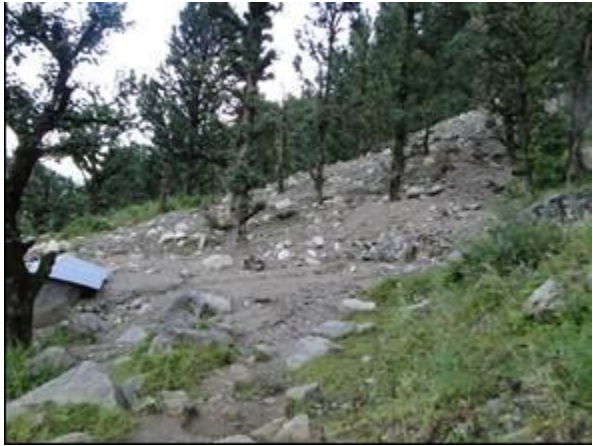
ग्राम नुराणू के दक्षिणी अपहिल में सक्रिय भूस्खलन का ग्राम की ओर **run out** व अस्थिर भाग में जल का सतत प्रवाह ।

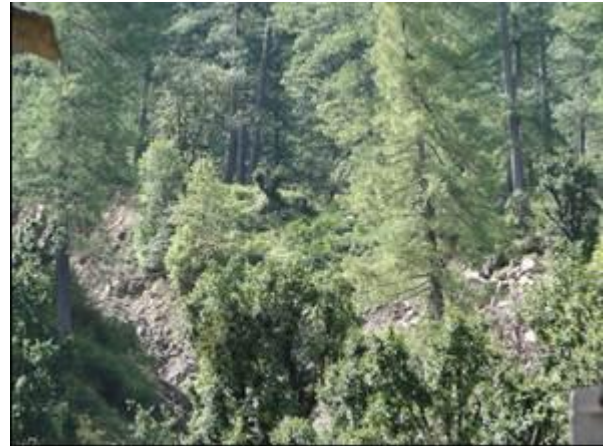
ग्राम नुराणू के दक्षिणी अपहिल में भूस्खलन शीर्ष के अपहिल में दरारों के मध्य वृक्षच्छादित भूभाग ।

5. दरारों को गहराई तक स्थानीय मृदा व यथोचित कैमिकल्स से भरा जाना आवश्यक है, ताकि वर्षा जल को उसमें प्रवेश करने से रोका जा सके व संवेदनशीलता को न्यून किया जा सके।

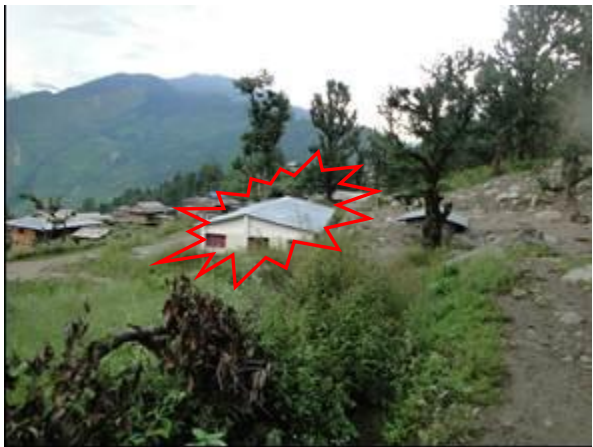
ग्राम नुराणू गत वर्ष एवं वर्तमान में भूस्खलन सीमा के अन्तर्गत जूनियर हाई स्कूल भवन ।

निरीक्षण के दौरान ग्राम वासियों ने अवगत कराया गया कि गत वर्ष अगस्त 2012 में कुछ बड़े बोल्डर्स व डिबरीज के दक्षिणी अपहिल से आवासीय क्षेत्र लुडककर गिरने से जूनियर हाईस्कूल की दीवार व पेयजल लाइन को नुकसान किया था। इस का अभिप्राय: कि भूस्खलन का क्राउन विकसित हो गया था। लगभग एक वर्ष पश्चात दिनांक 12 अगस्त 2013 में 19 मकान पूर्णतया उसी स्थल से भूस्खलन होने के कारण क्षतिग्रस्त हुए हैं। वर्षा के दौरान शेष मकानों को इस भूस्खलन की सक्रियता से हैं। दिनांक 12 अगस्त 2013 को जानमाल की क्षति से इस कारण बचाया जा सका चूंकि 07 अगस्त 2013 से हल्का-हल्का मलवा आना प्रारम्भ हो गया था, ग्रामवासियों से सूझबूझ का परिचय देते हुए मकान खाली कर दिये थे।

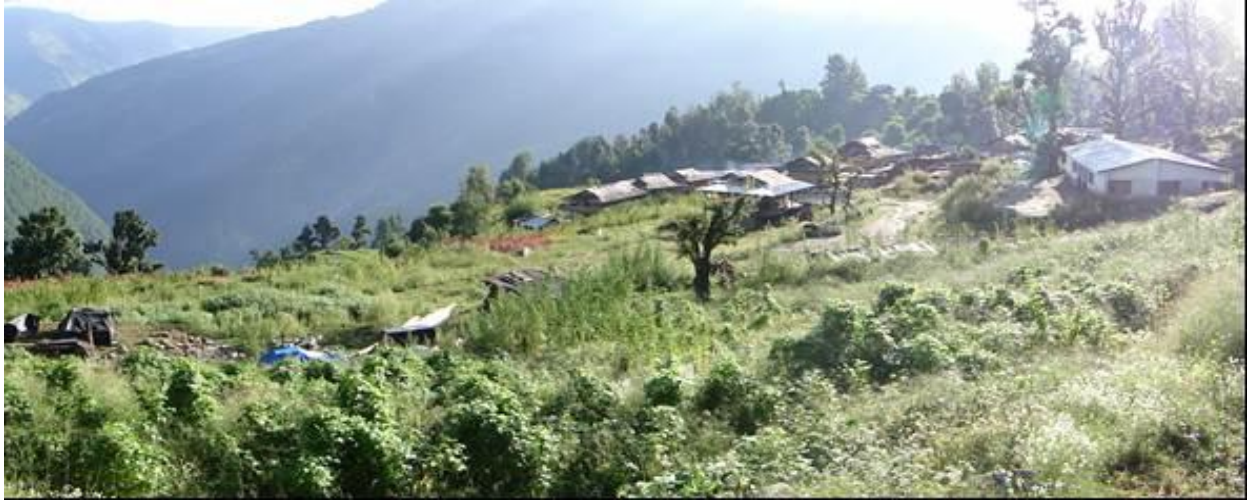
ग्राम नुराणू भूस्खलन से क्षतिग्रस्त व सक्रिय भूस्खलन के कारण *terrifically vulnerable* जूनियर हाईस्कूल व आवासीय मकान क्षेत्र ।

वर्तमान भूगर्भीय निरीक्षण के क्रम में, प्रश्नगत प्रभावित ग्राम नुराणू में दक्षिणी अपहिल में बने सक्रिय भूस्खलन शीर्ष (**active landslide crown**) व उसके प्रभाव के कारण उत्पन्न उच्च छेद्यता (**high vulnerability**) को दृष्टिगत **run out** सीमा के अन्तर्गत मकानों के परिवारों के ग्रामवासियों को अन्यत्र सुरक्षित स्थानों, अदला-बदली या ग्राम क्षेत्र से बाहर अन्य सुरक्षित स्थान पर विस्थापित किया जाना नितान्त आवश्यक होगा।

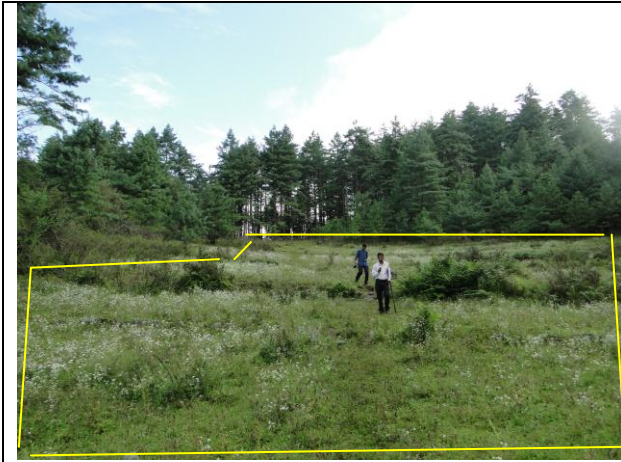
पुकारा तोक ग्राम नुराणू प्रस्तावित व चयनित भूभाग की स्थिति।

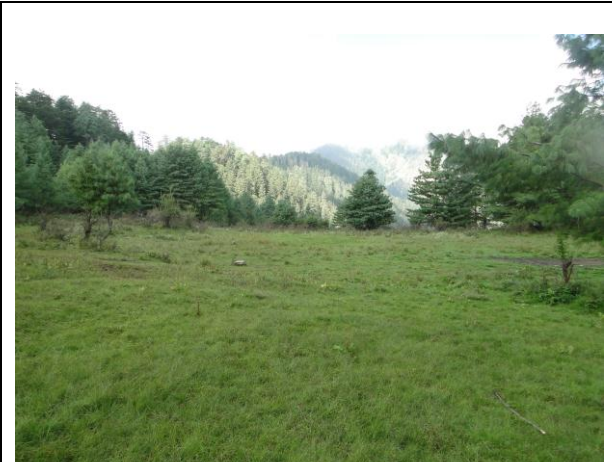
पकुट्टा तोक ग्राम नुराणू प्रस्तावित व चयनित भूभाग की स्थिति।

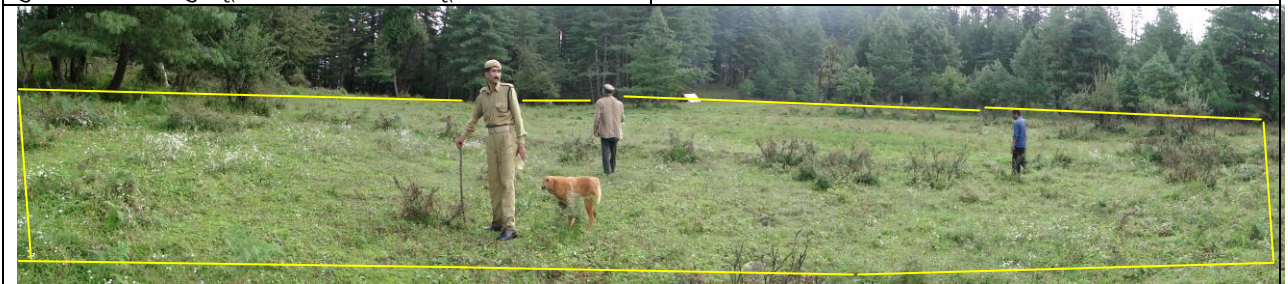
ग्राम नुराणू के निकट दक्षिणवत् पुकारा तोक समतल भूभाग पुनर्वास हेतु प्रस्तावित व चयनित भूभाग की स्थिति।

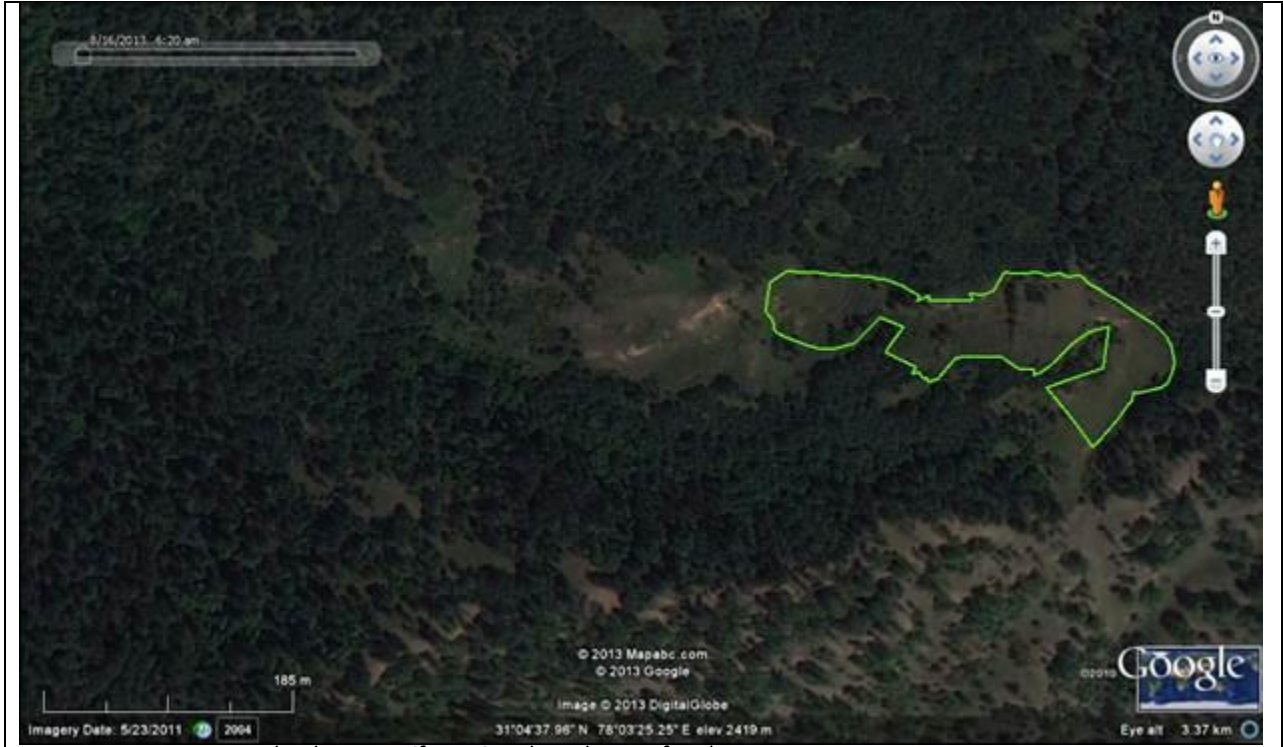
प्रथमदृष्टया, पकुट्टा एवं पुकारा तोक स्यारी तोक व मौलू की धार से अधिक आवासीय दृष्टिकोण से अधिक सुरक्षित है। अतः प्रारम्भिक भूगर्भीय जांच में भूगर्भीय दृष्टिकोण से पकुट्टा एवं पुकारा तोकों में पुनर्वास हेतु अनुशंसा की जाती है।

पकट्टा एवं पुकारा नामे तोक भूगर्भीय दृष्टिकोण से पुनर्वास हेतु उपयुक्त भूभाग ।

प्रस्तावित उपरोक्त तोकों में पुनर्वास किये जाने के समय नियन्त्रित जल प्रवाह तन्त्र (*controlled drainage system*) विकसित करवाया जाना अत्यावश्यक होगा, ताकि मकानों के निर्माण हेतु चयनित भूखण्ड पर मकानों से एवं वर्षाजल निकटवर्ती नालों में निर्वाध रूप से प्रवाहित होता रहे व *water nala cutting* के कारण *toe erosion* के कारण उत्पन्न होने वाली अस्थिरता को रोका जा सके। मकानों के निर्माण में भूभाग की श्रेणी के सापेक्ष गुणाकों में आधुनिक भूकम्परोधी तकनीकों का समावेश, निकटवर्ती मकानों का निर्माण में आधुनिक भूकम्परोधी तकनीको को समाहित किया जाना, नींव के आधार को यथावत चट्टानों/यथोचित गहराई में बीम व कॉलम (*framed structure*) में रखना, मकान की छत तीव्र ढालदार व हल्की निर्माण सामाग्री 2500m(8200feet) के अनुरूप का प्रयोग तथा मकानों के जल की निकासी हेतु सिविल अभियांत्रिकी मानकों के अनुसार व्यवस्था किया जाना आवश्यक होगा। निकटवर्ती भाग में विद्यमान पहाड़ी पर वृक्षों का कटान प्रतिबन्धित किया जाना होगा। आवासीय मकानों के निकटवर्ती पहाड़ी से अपहिल से एवं निकटवर्ती नालों से न्यूनतम पर्याप्त सिविल अभियांत्रिकी मानकों के अनुरूप सुरक्षित दूरी रखवाया जाना आवश्यक होगा। सोपान (*step*) के पृष्ठ भाग एवं अग्रभाग के ढलान को स्थायित्व प्रदान किये जाने हेतु निश्चित दूरी पर रन्ध्रयुक्त (*weep holes*) धारक दीवार का निर्माण किया जाना अत्यावश्यक होगा। अतिवृष्टि/भूकम्पीय एवं परिस्थितियों अन्य में सुरक्षात्मक व्यवस्था के तहत *dismantle structures* का आवासीय निर्माण किया जाना उचित होगा।
