विषय: जनपद उत्तरकाशी की तहसील डुण्डा में दिनांक 15-06-2013 से 17-06-2013 तक अतिवर्षा के कारण ग्राम सौड़ में दरारें, भूस्खलन भू-धंसाव एवं कटाव प्रभावित क्षेत्र की टोही भूगर्भीय निरीक्षण (**Reconnaissance**) आख्या।

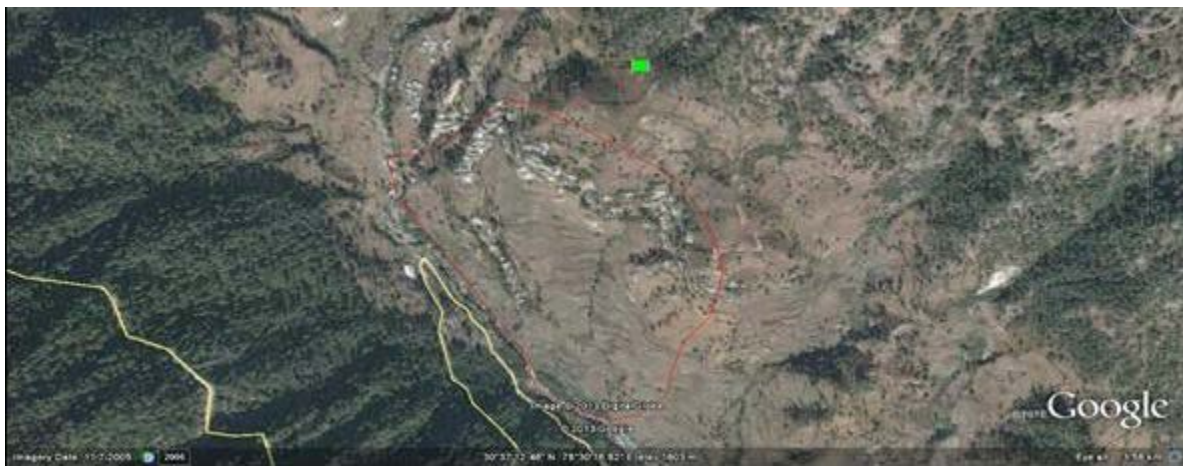
Source Google Earth: Imagery Acquisition Date: 7th Nov 2005

ग्राम सौड़ के आवासीय मकानों के डाऊनहिल व अपहिल में कोलूवियल प्रकृति के पूर्व में डिपोजिट मैटिरियल से निर्मित स्थलाकृतिक भूसंरचना को सोपान के रूप में विकसित कर कृषि भूमि का निर्माण किया गया है। अपहिल में ढलान की तीव्रता अधिक है तथा डाऊनहिल में ढलान की तीव्रता अपेक्षाकृत कम है। अपहिल में कोलूवियल प्रकृति के डेबरीज का आयाम अधिक है। जिसका इस प्रकार कृषिभूमि में अवतलन (*subsidence*) दृष्टिगोचरित होता है। जो अपहिल से आने वाले अतिवर्षा के जल के कारण उत्पन्न हुआ प्रतीत होता है। जिसके ढलानयुक्त क्षेत्र की संवेदनशीलता में वृद्धि हुई है।
