विषय: जनपद उत्तरकाशी की तहसील डुण्डा में दिनांक 15-06-2013 से 17-06-2013 तक अतिवर्षा के कारण ग्राम उडरी में दरारें, भूस्खलन भू-धंसाव एवं कटाव प्रभावित क्षेत्र की टोही भूगर्भीय निरीक्षण (**Reconnaissance**) आख्या।

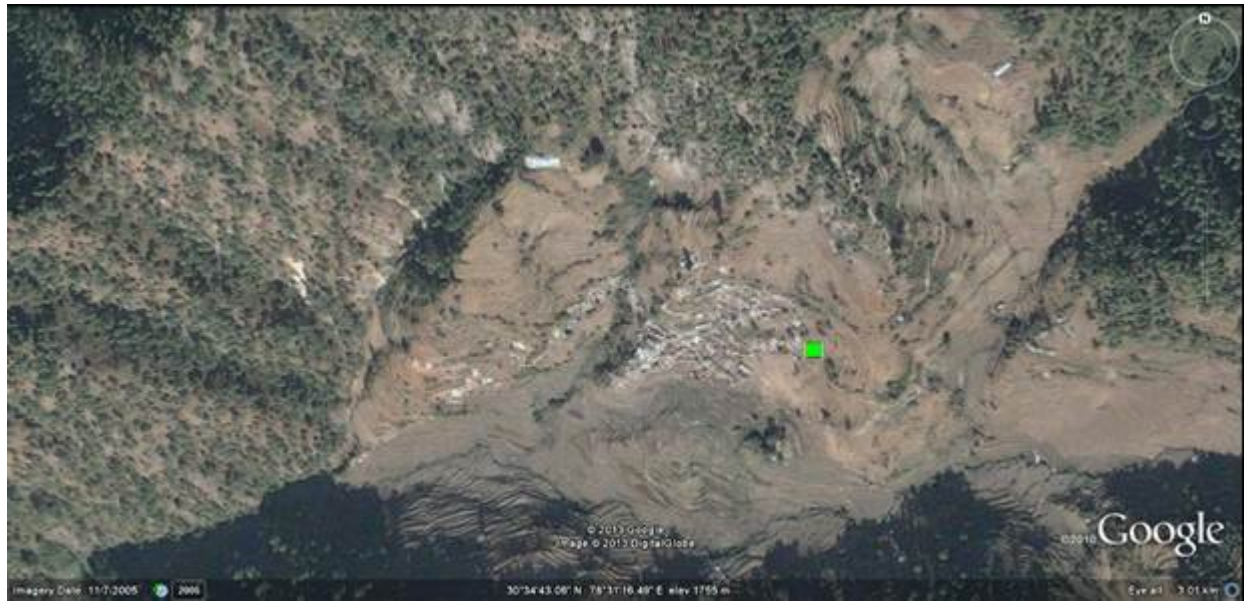
Source Google Earth: acquisition date: 7th Nov 2005

ग्राम उडरी के आवासीय मकानों के डाऊनहिल व अपहिल में कोलूवियल प्रकृति के पूर्व में डिपोजिट मैटिरियल से निर्मित स्थलाकृतिक भूसंरचना को सोपान के रूप में विकसित कर कृषि भूमि का निर्माण किया गया है। अपहिल में ढलान की तीव्रता अधिक है तथा डाऊनहिल में ढलान की तीव्रता अपेक्षाकृत कम है। अपहिल में कोलूवियल प्रकृति के विभिन्न आयाम डेबरीज का प्रतिशत अधिक है। कृषिभूमि में अवतलन (*subsidence*) दृष्टिगोचरित होता है, ज े अपहिल से आने वाले अतिवर्षा के जल के अन्तर्सर्तही प्रवाह के कारण (*pipng phenomenon*) उत्पन्न हुआ प्रतीत होता है, जिसे प्रवाहित होते हुए आवासीय मकानों के भूतल के फर्श पर व आंगन में अवलोकित किया गया है। मध्यम तीव्र से तीव्र ढलानयुक्त क्षेत्र में जिसके फलस्वरूप
